Rapport nº: 2025-57-DURGET Date: 29/01/2025

### CERTIFICAT DE SUPERFICIE

Adresse: CHEMIN DE LA PETITE FORET 14130 LE FAULQ

### RAPPORT DE L'ETAT DE L'INSTALLATION INTERIEURE D'ELECTRICITE D'IMMEUBLE(S) A USAGE D'HABITATION

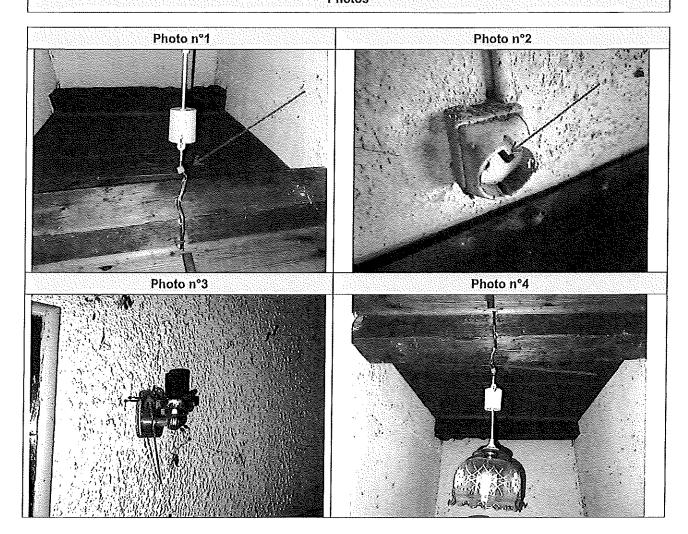
### **Photos**

B7.3d	L'installation électrique comporte au moins une connexion avec une partie active nue sous tension accessible.  Dominos apparents				
B8.3.e	Au moins un conducteur isolé n'est pas placé sur toute sa longueur dans un conduit, une goulotte, une plinthe ou une huisserie, en matière isolante ou métallique, jusqu'à sa pénétration dans le matériel électrique qu'il alimente.

☑ L'installation intérieure d'électricité comporte une ou des anomalies. Il est recommandé au propriétaire de les supprimer en consultant dans les meilleurs délais un installateur électricien qualifié afin d'éliminer les dangers qu'elle(s) présente(nt).
