Rapport n° : 2025-405-* Date : 16/06/2025

CERTIFICAT DE SUPERFICIE

Adresse : 19 AVENUE DE LA REPUBLIQUE RESIDENCE LES MERLETTES
14640 VILLERS SUR MER

RAPPORT DE VISITE DE L'ETAT DE L'INSTALLATION INTERIEURE DE GAZ

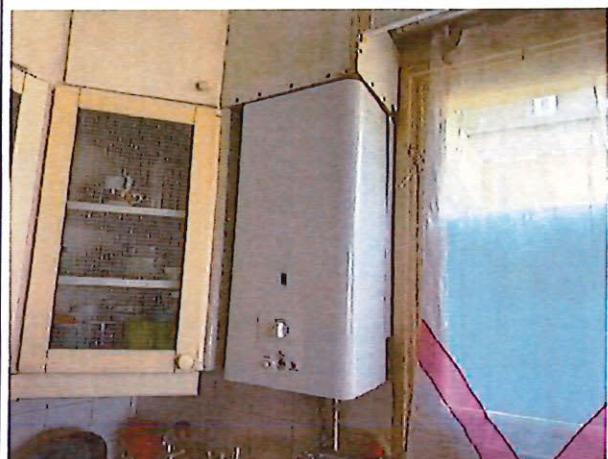
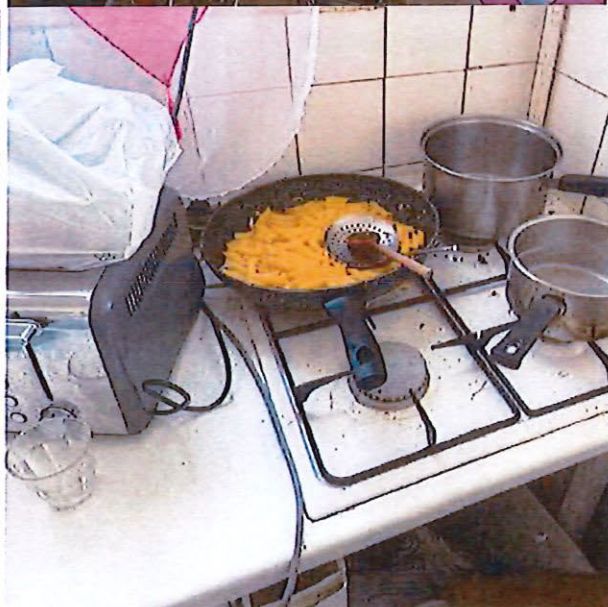
Photos (non réglementaire)

| Points de contrôle n° (5) | A1(6), A2(7), DGI (8) ou 32c(9) | Libellé des anomalies et recommandations | Localisation (non réglementaire) | Photos |
|---|---|---|---|---|
| 14 | A1 | La date limite d'utilisation du tuyau d'alimentation n'est pas lisible ou est dépassée. | | |
| 11b | A2 | le matériel n'est pas marqué du logo d'une marque reconnue (par exemple : NF GAZ). | | |
