**PROCES VERBAL DE DESCRIPTION**

*Dossier 181 842*

Me suis transportée ce jour à 09 heures 13, Commune de Lisieux (14100) - 96 boulevard Herbert Fournet, sur la parcelle cadastrée sur ladite commune Section AW N° 165, ainsi qu'elle figure sur le plan annexé au présent procès-verbal, et là étant, j'ai procédé au descriptif de l'immeuble comme suit :

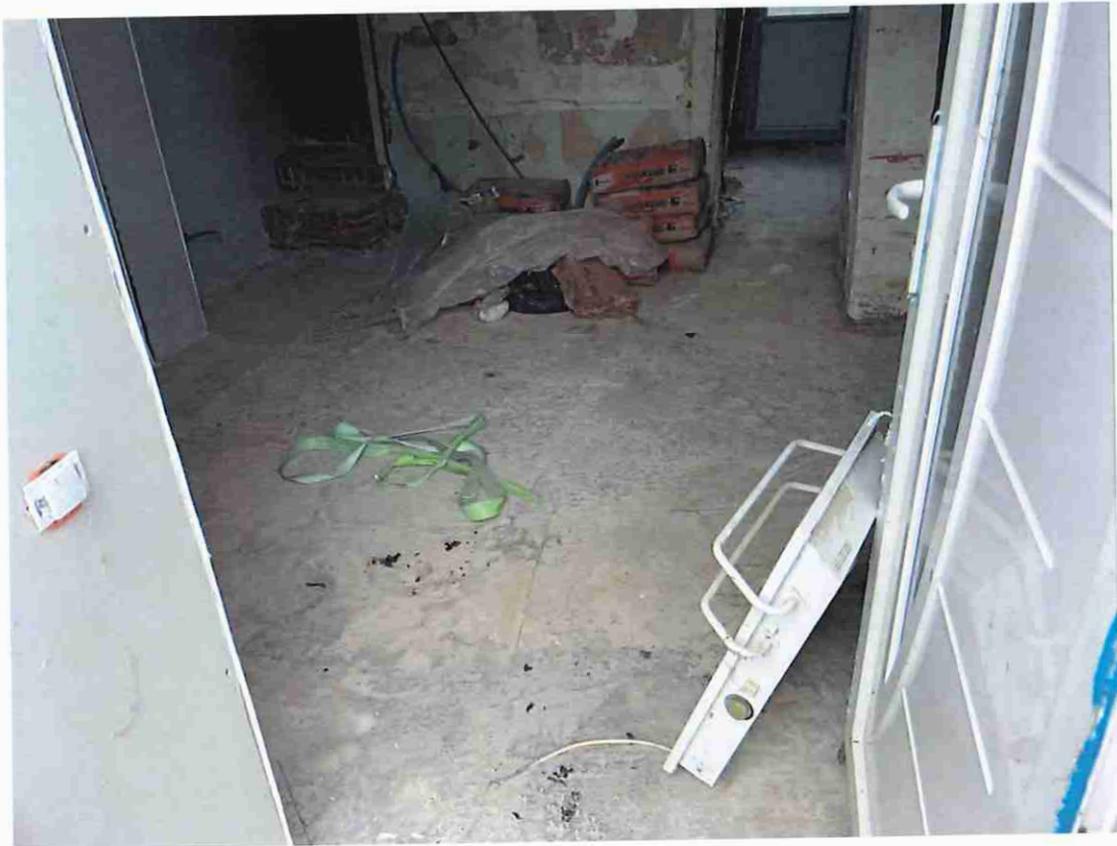
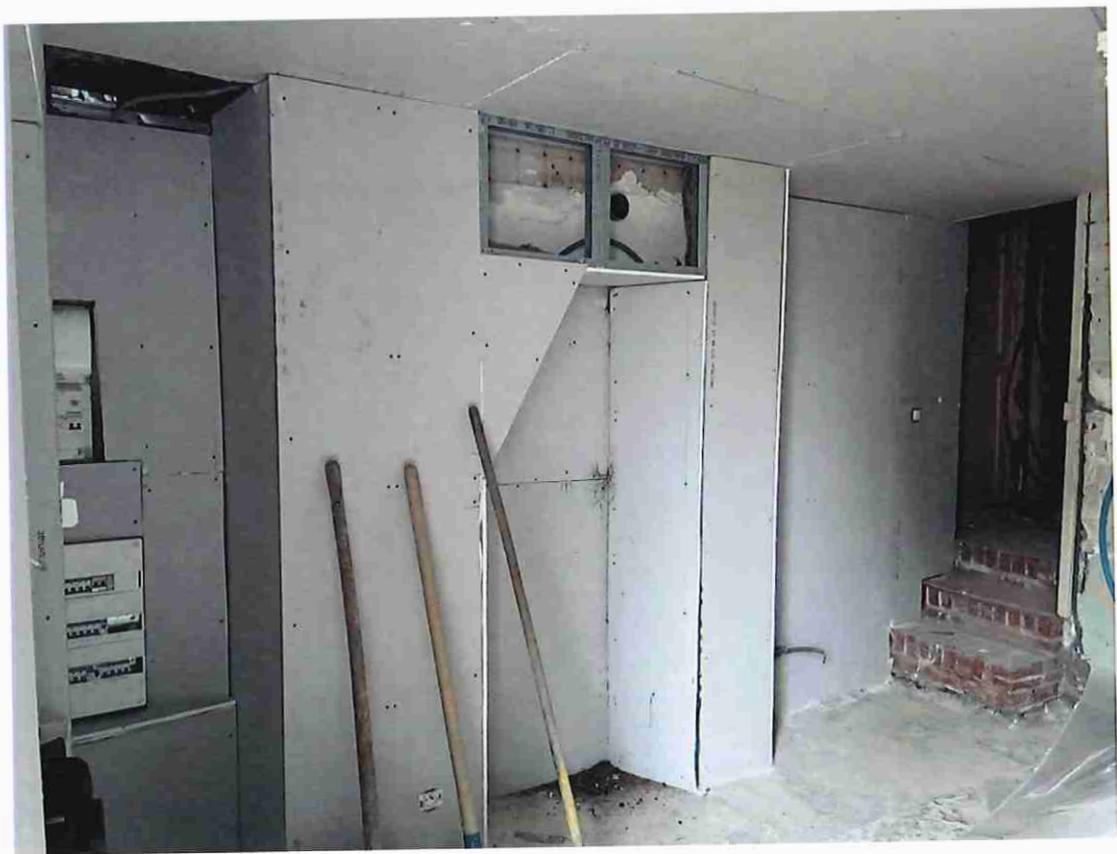
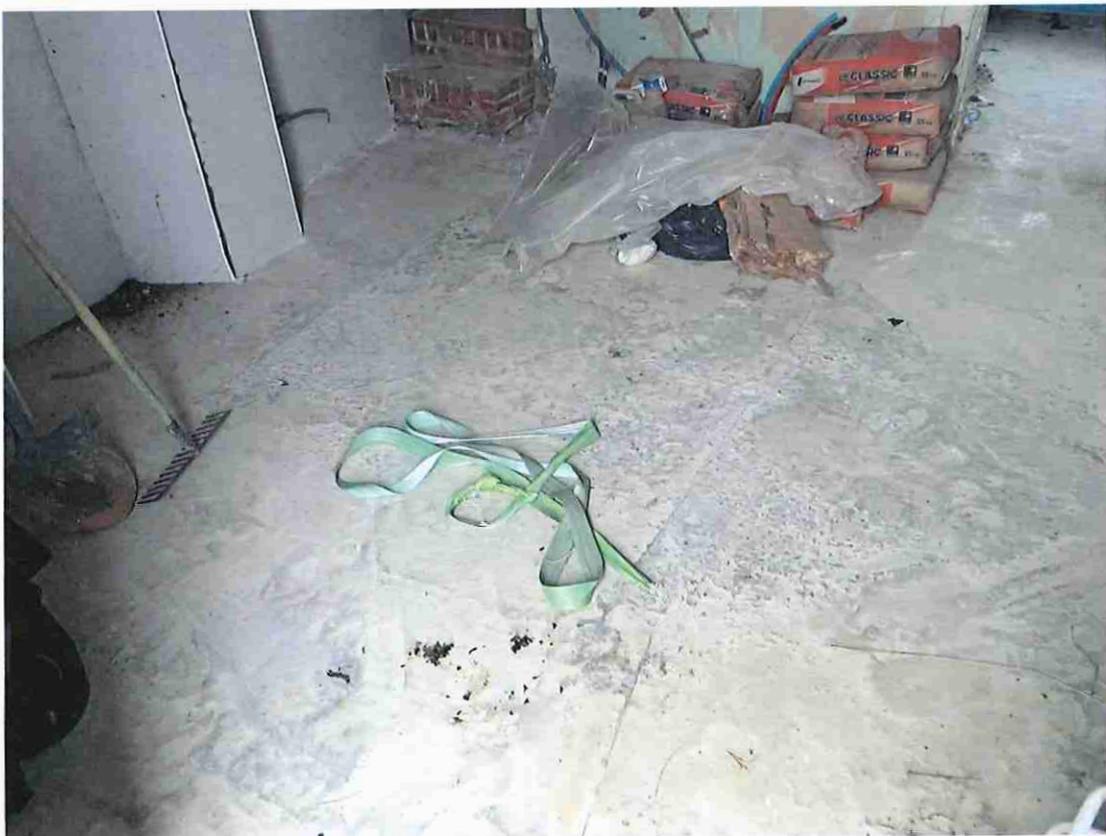
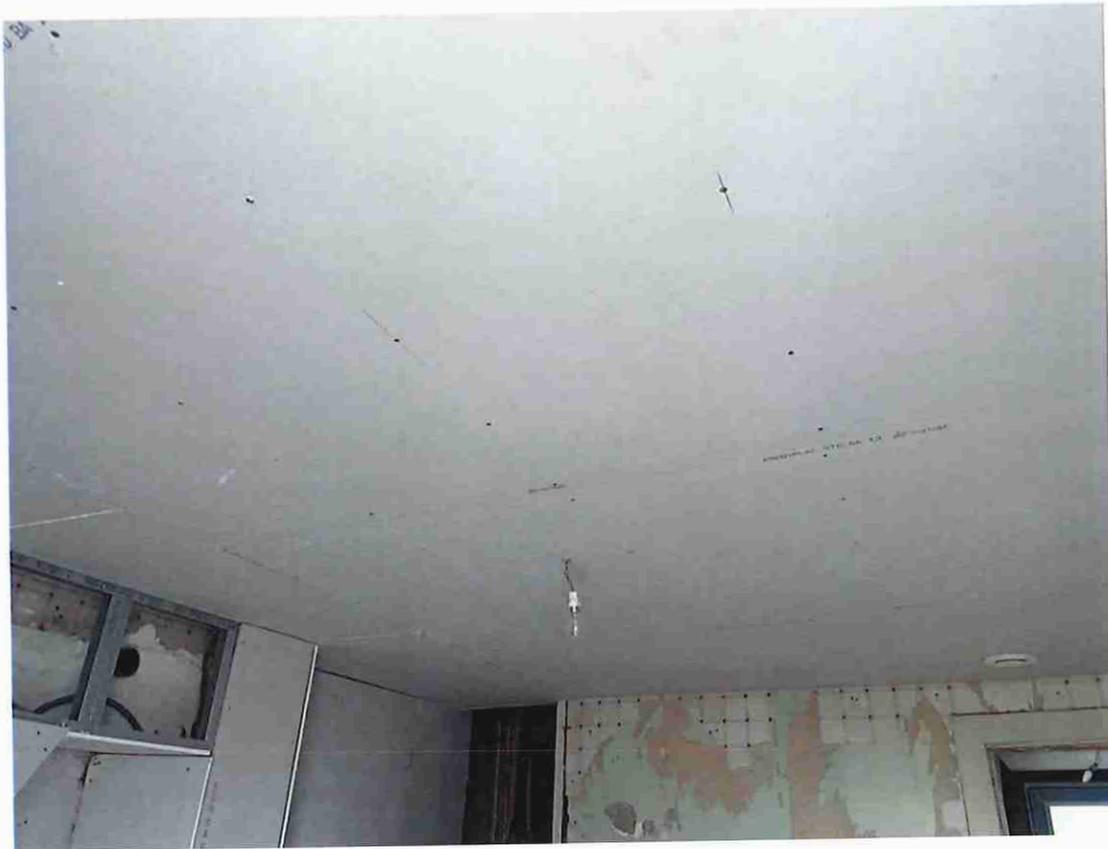
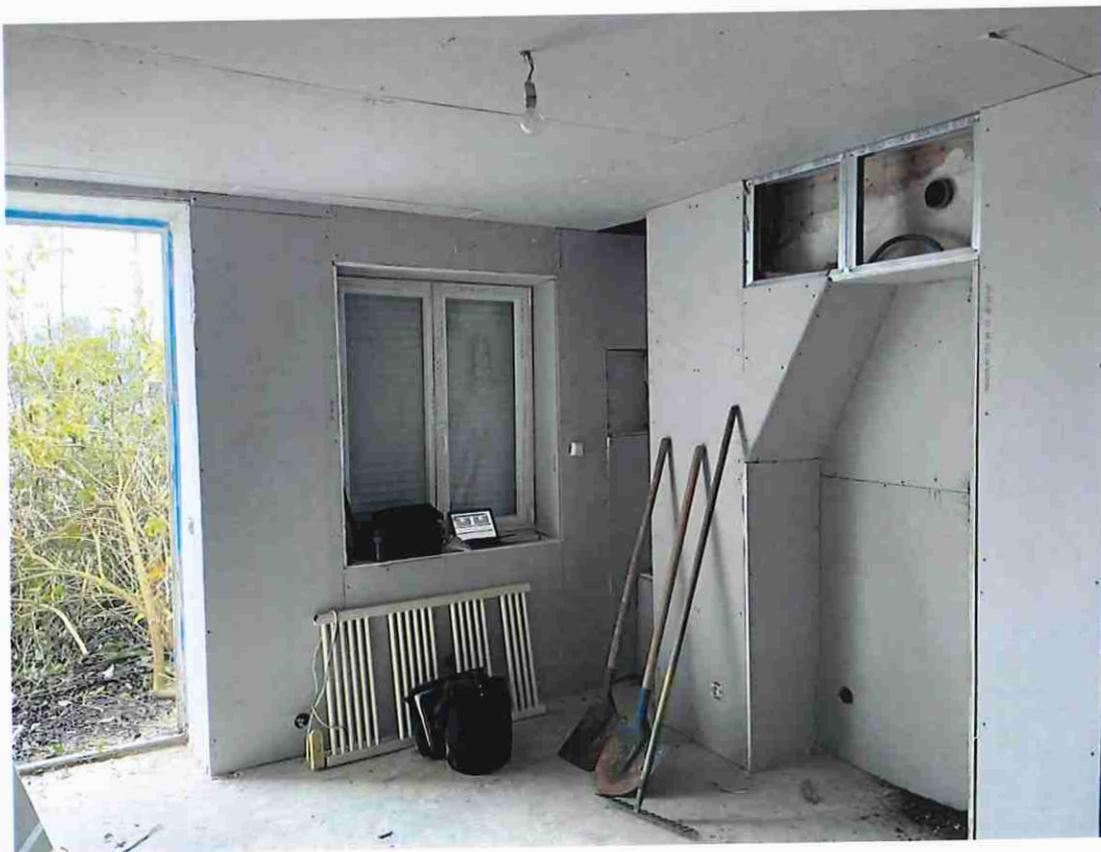
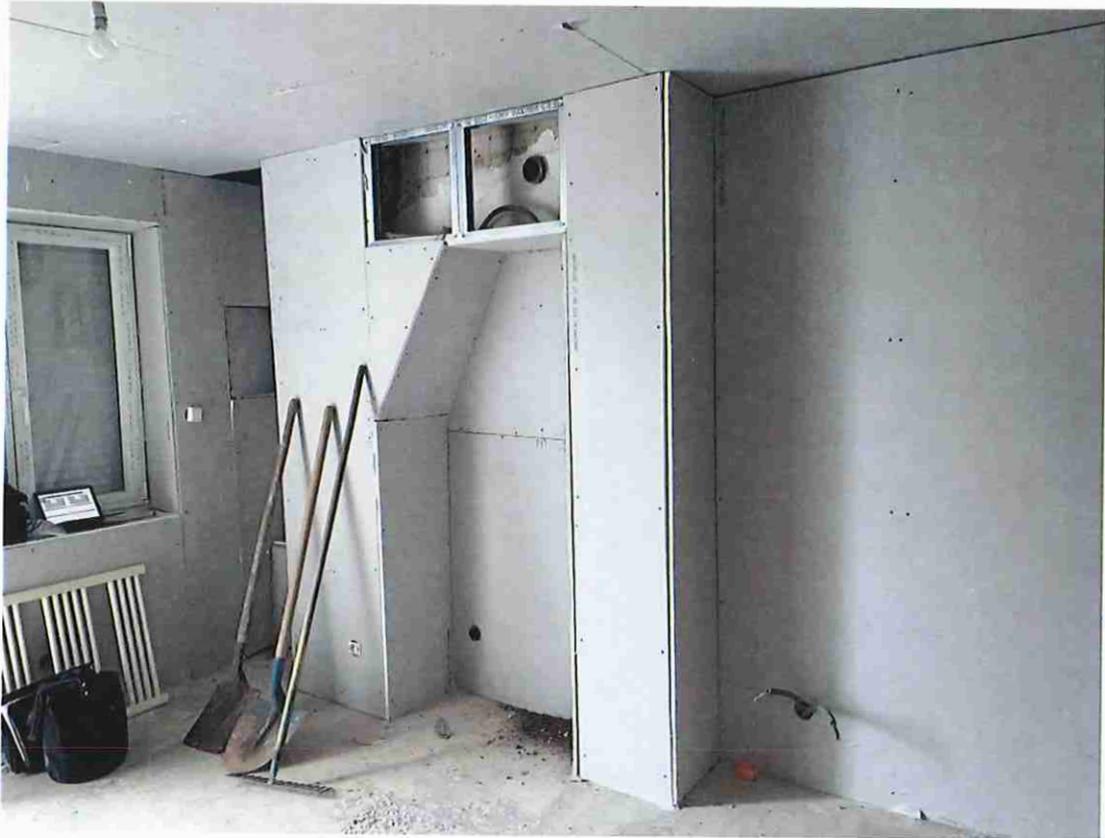
#### PIECE PRINCIPALE DOUBLE

Le sol est brut de ciment

Les murs sont bruts soit en placoplâtre récent soit anciens (papier peint pour partie déposé)

Le plafond est en placoplâtre.

- Deux ouvertures à deux vantaux en PVC, volets électriques.
- Deux points lumineux
- Tableau électrique sur la gauche
- Une arrivée d'eau

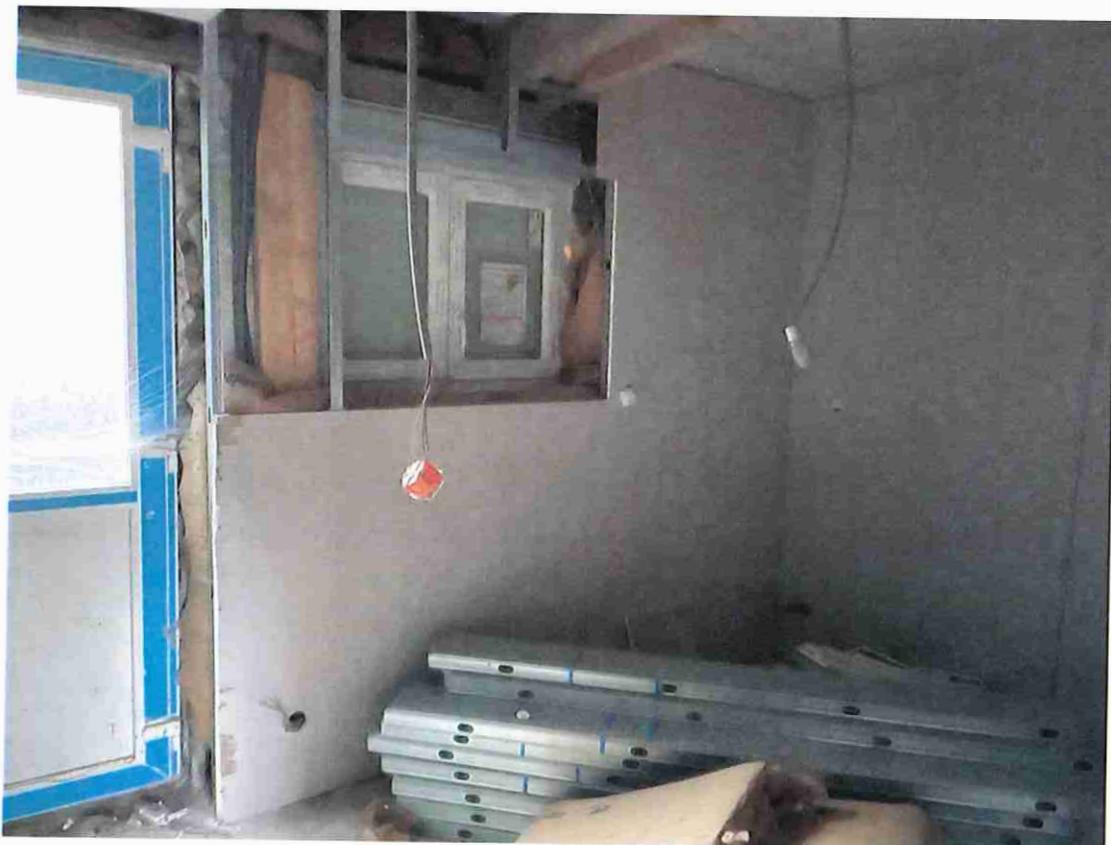
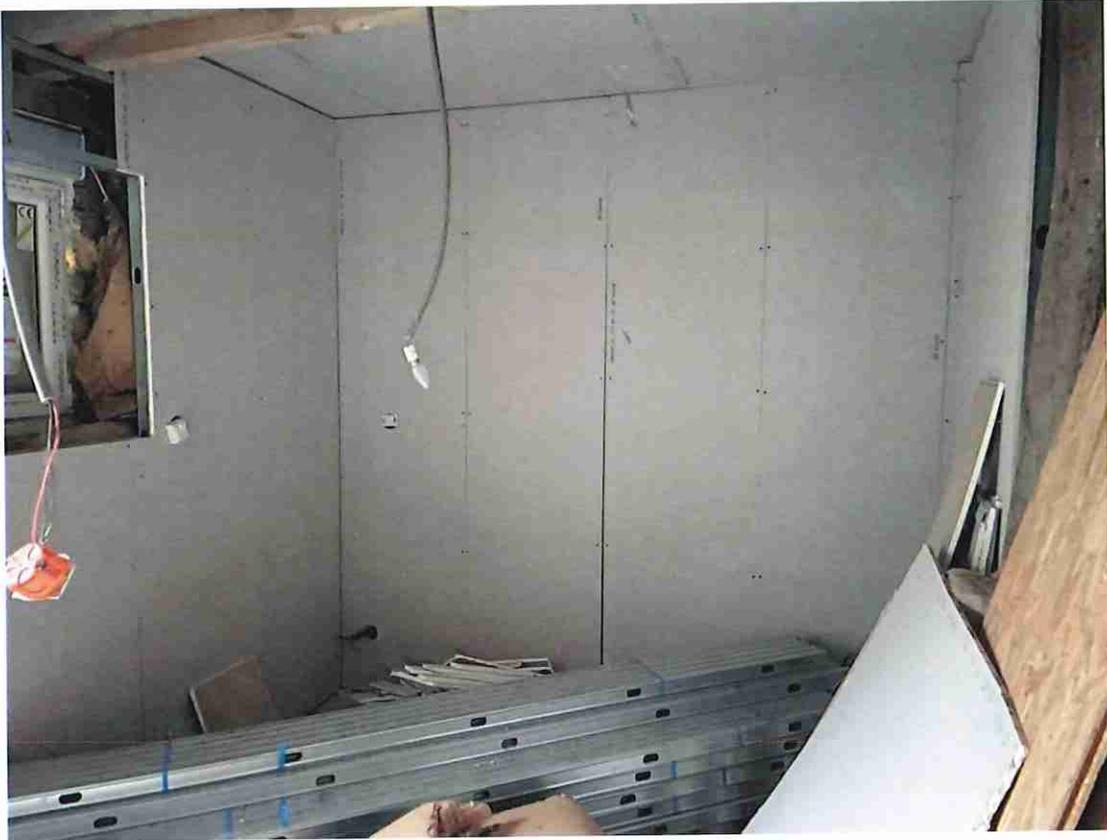
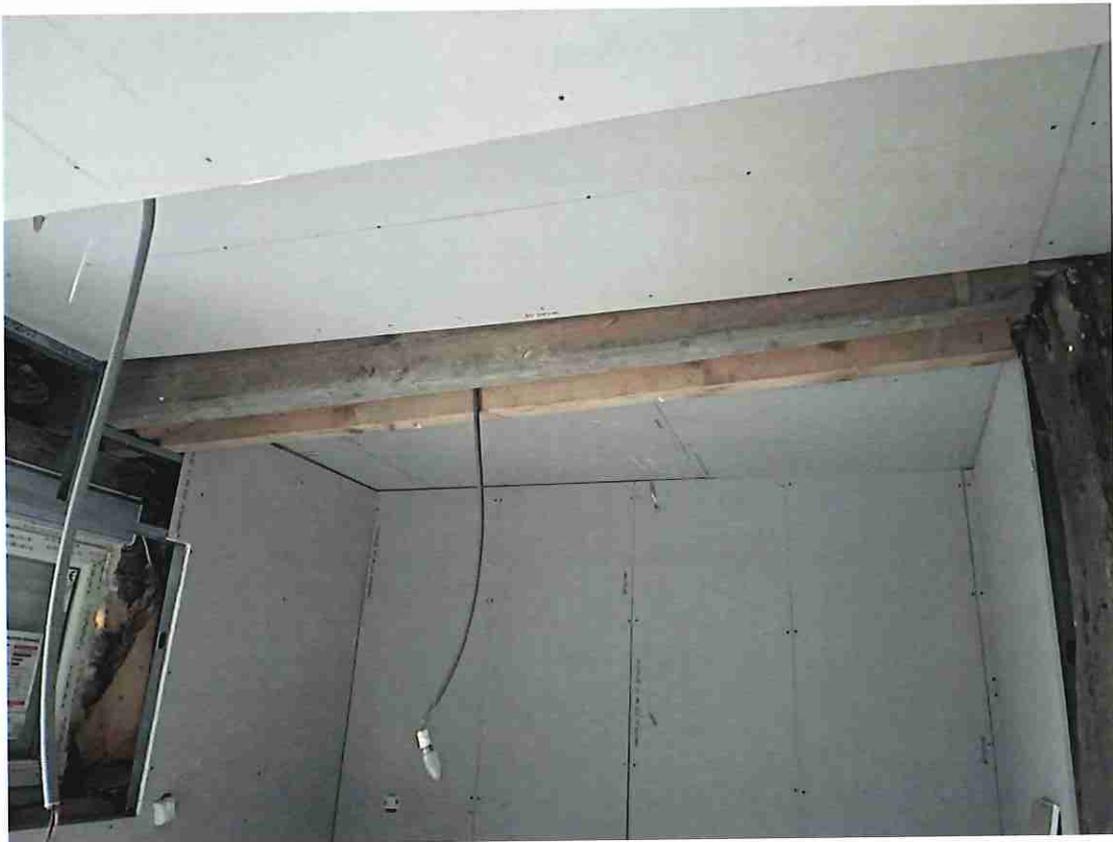
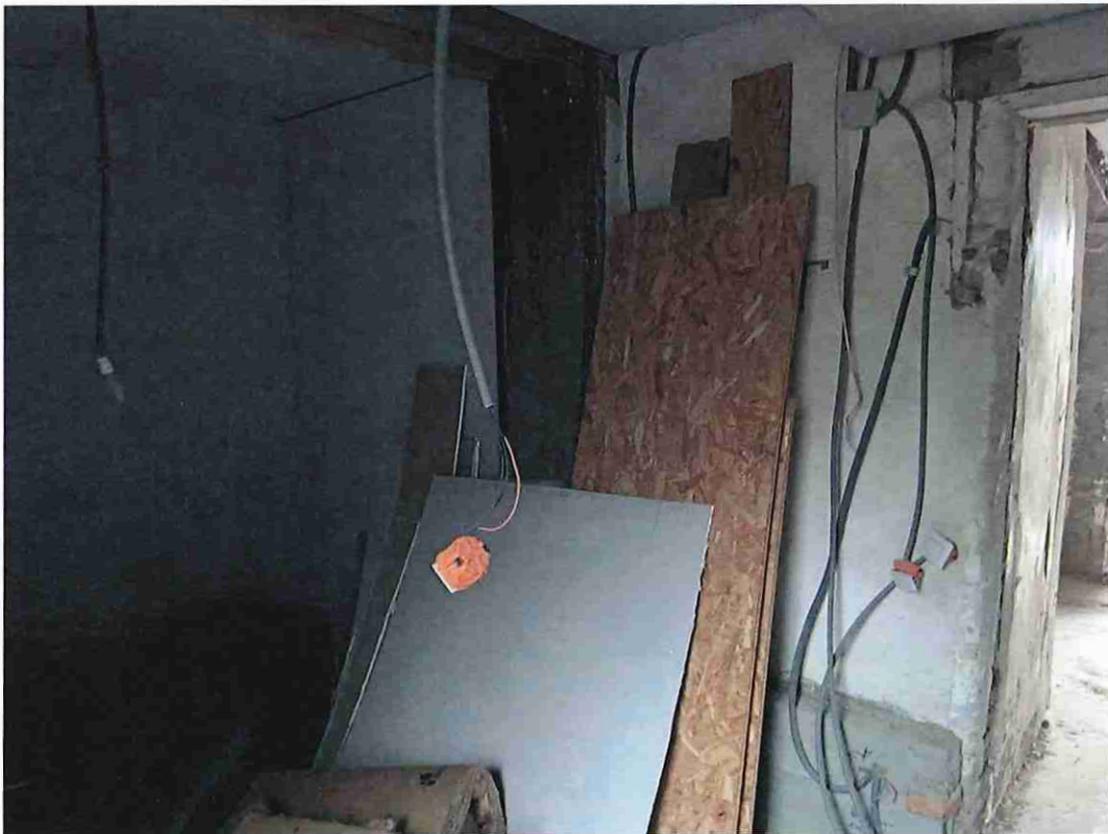
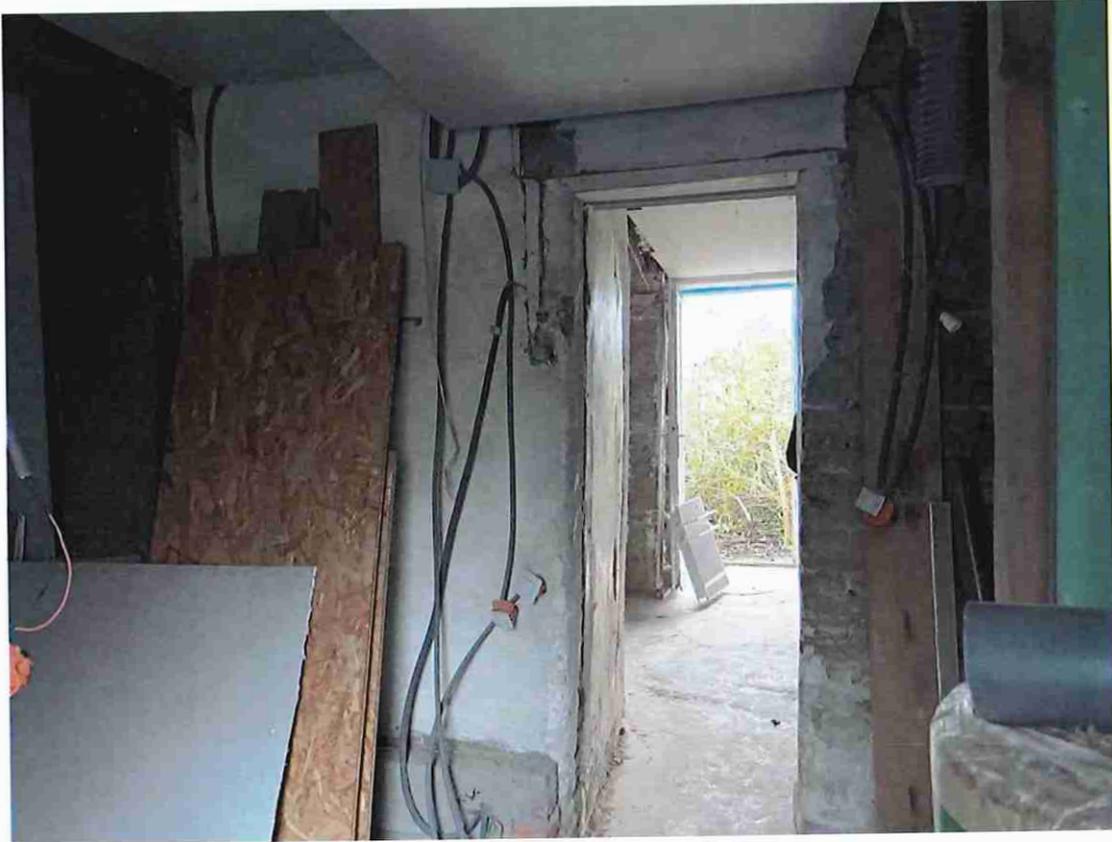
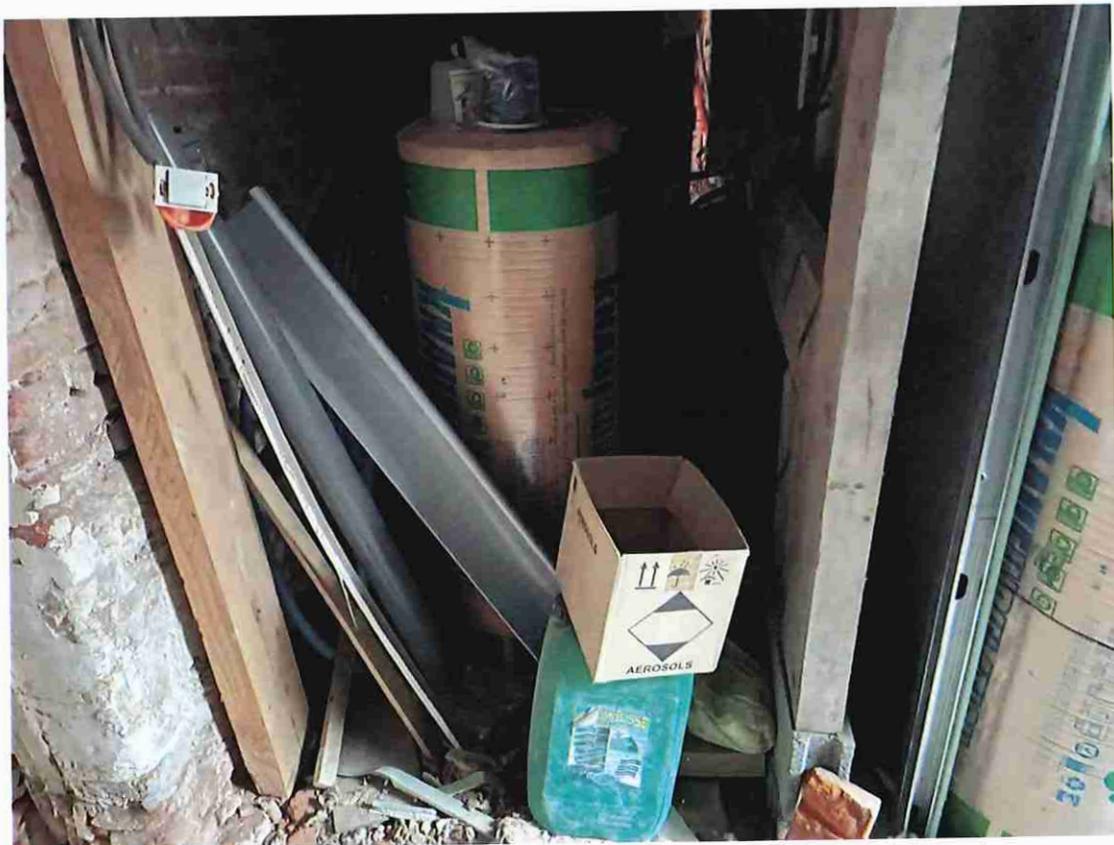
### PIECE DU FOND

Le sol est brut de ciment

Les murs sont pour partie en placoplâtre bruts

Le plafond est en placoplâtre.

- Une petite ouverture à deux vantaux en PVC, volet électrique.
- Arrivée électrique
- Espace sous escalier
- Une porte en PVC vitrée donnant sur le jardin
- A gauche de la porte donnant sur le jardin, il existe une sorte de pièce en travaux dont les murs sont recouverts de placoplâtre hydrofuge. Présence d'une arrivée et évacuation d'eau

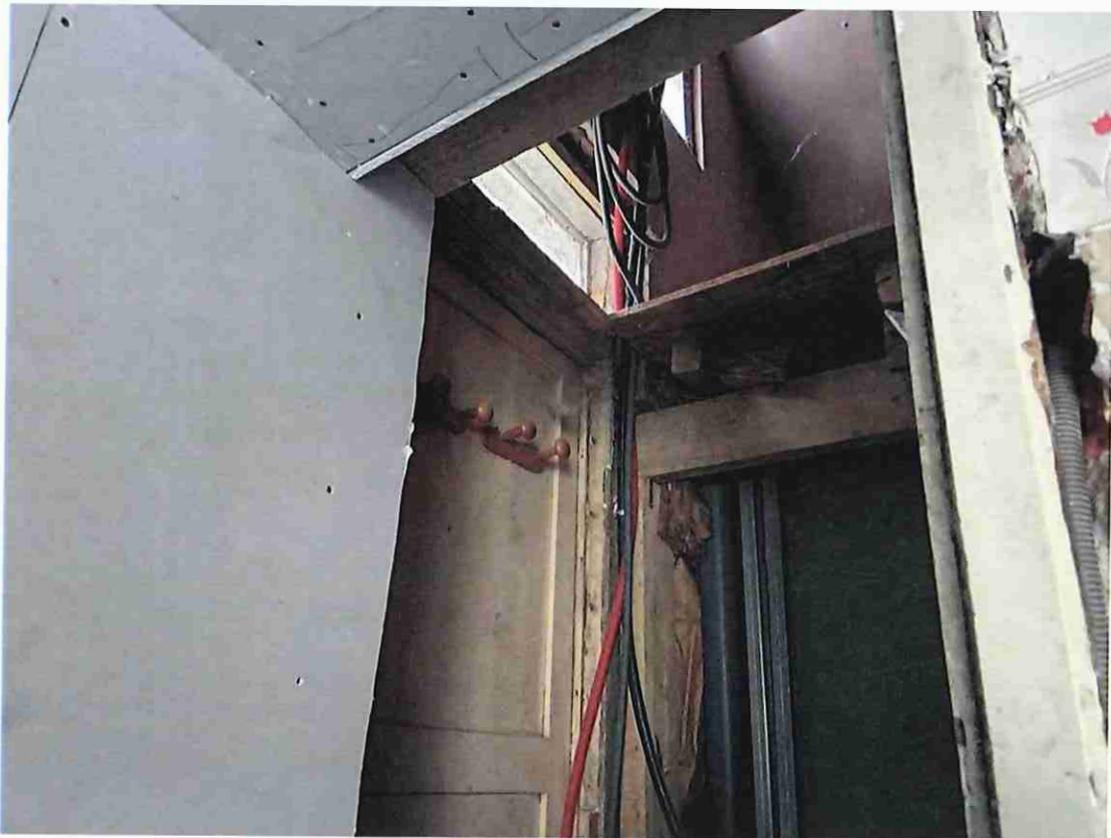
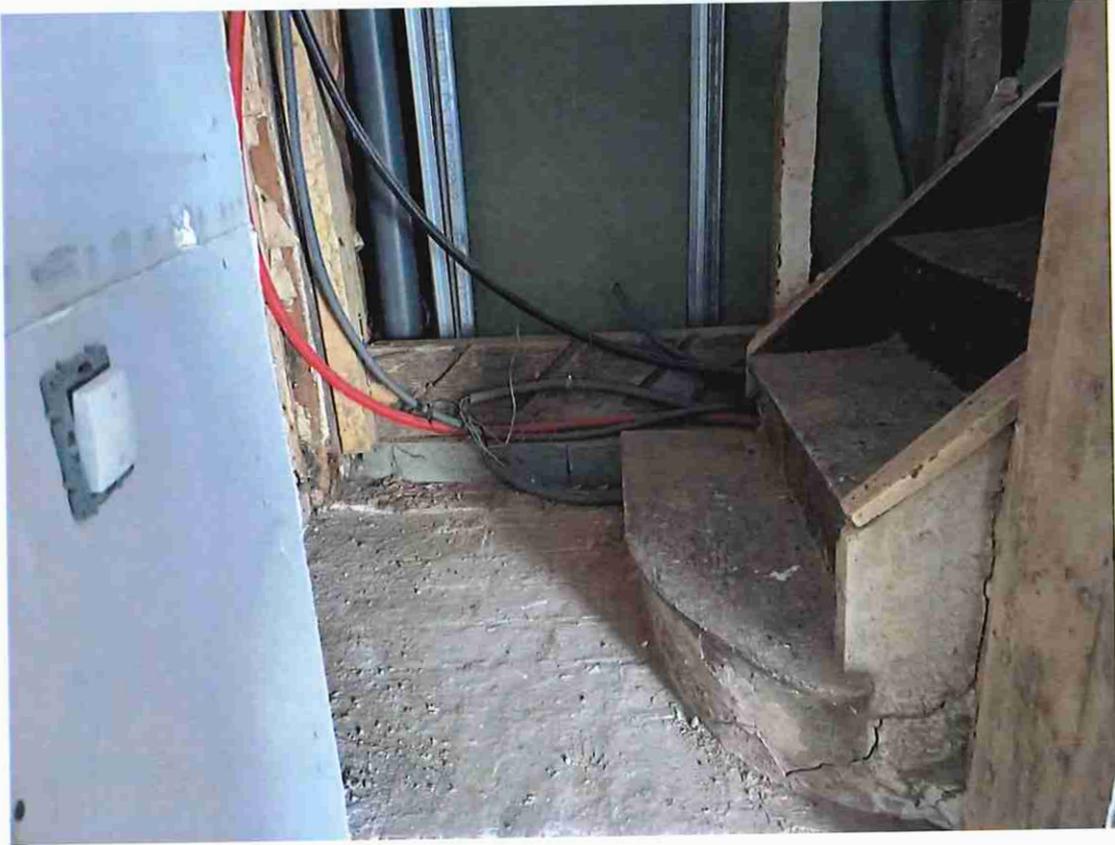
## PREMIER ETAGE

L'accès au premier étage s'effectue au fond sur la gauche de la pièce principale par trois marches en briques non identiques.

Ce petit escalier débouche sur un petit palier avec une porte en bois (imposte vitrée) condamnée donnant sur le passage extérieur.

L'escalier en bois est ensuite non uniforme.

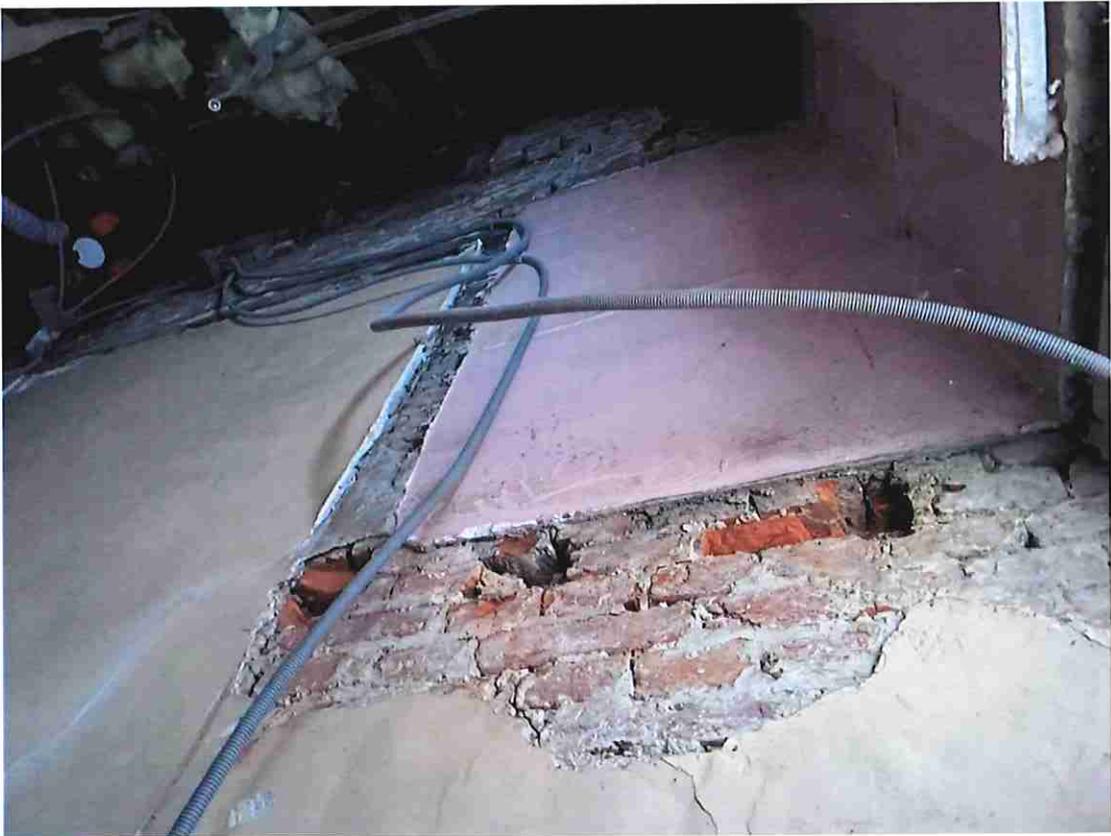
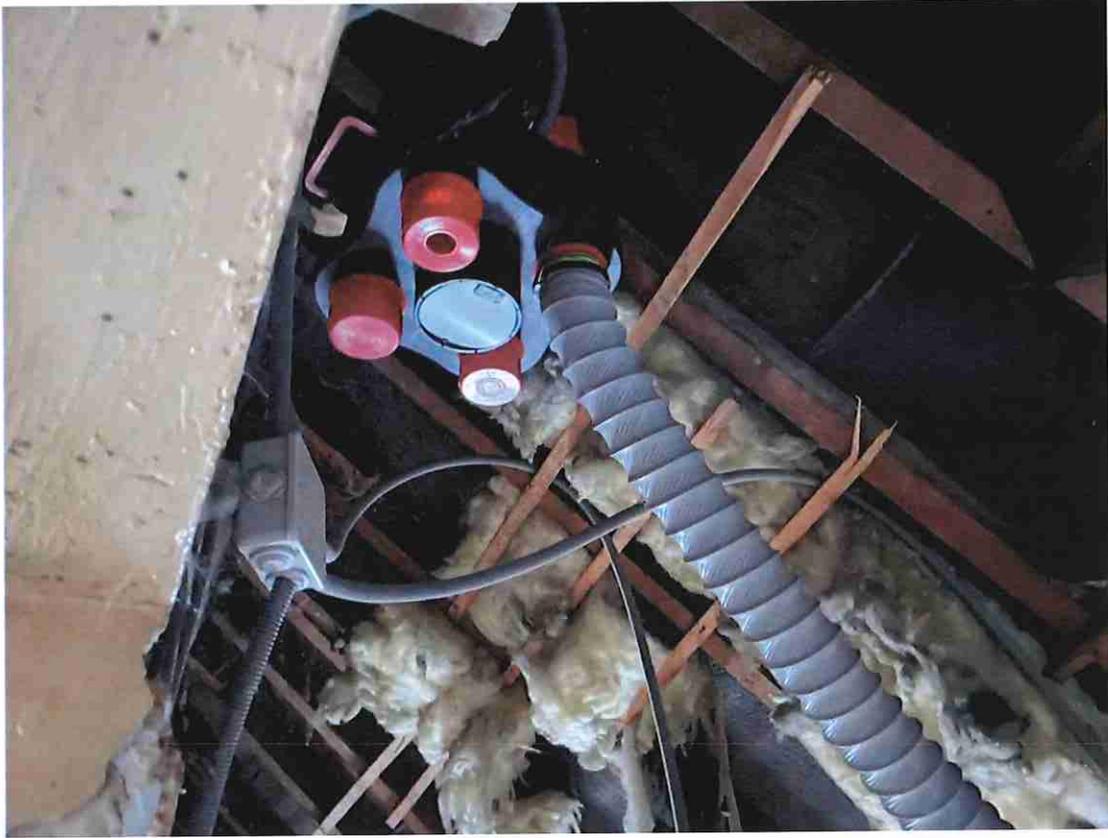
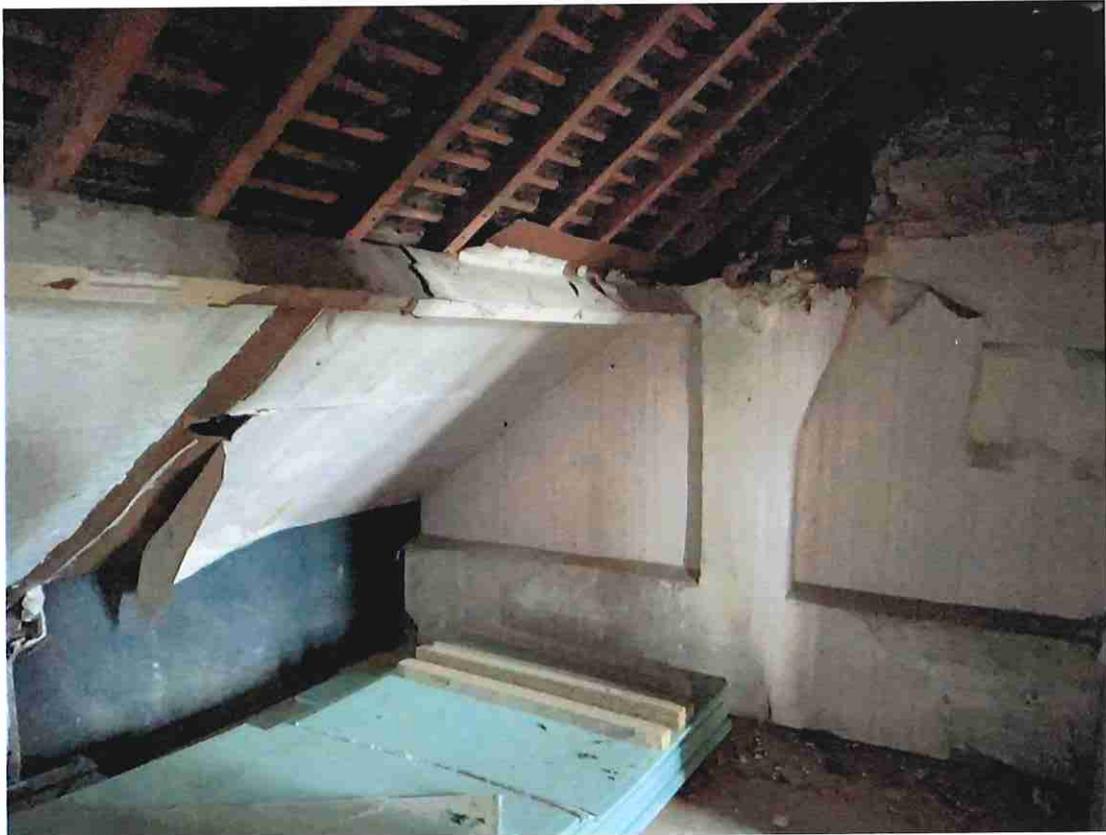
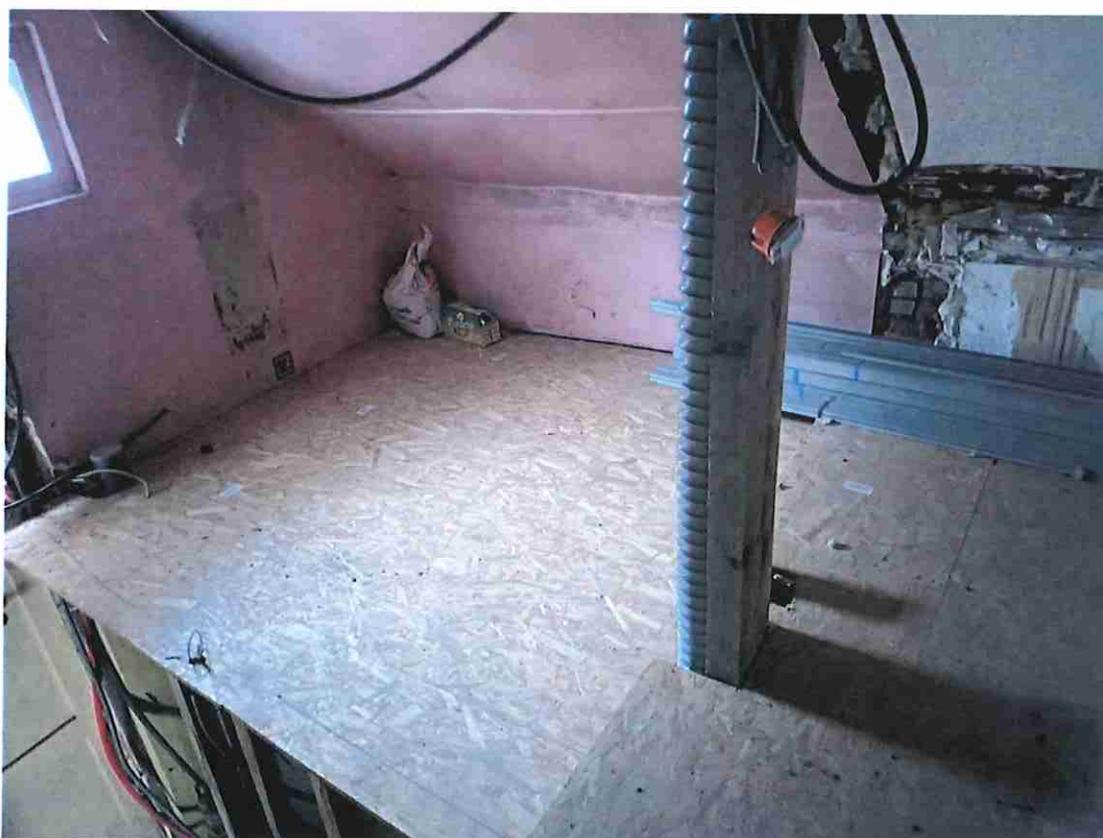
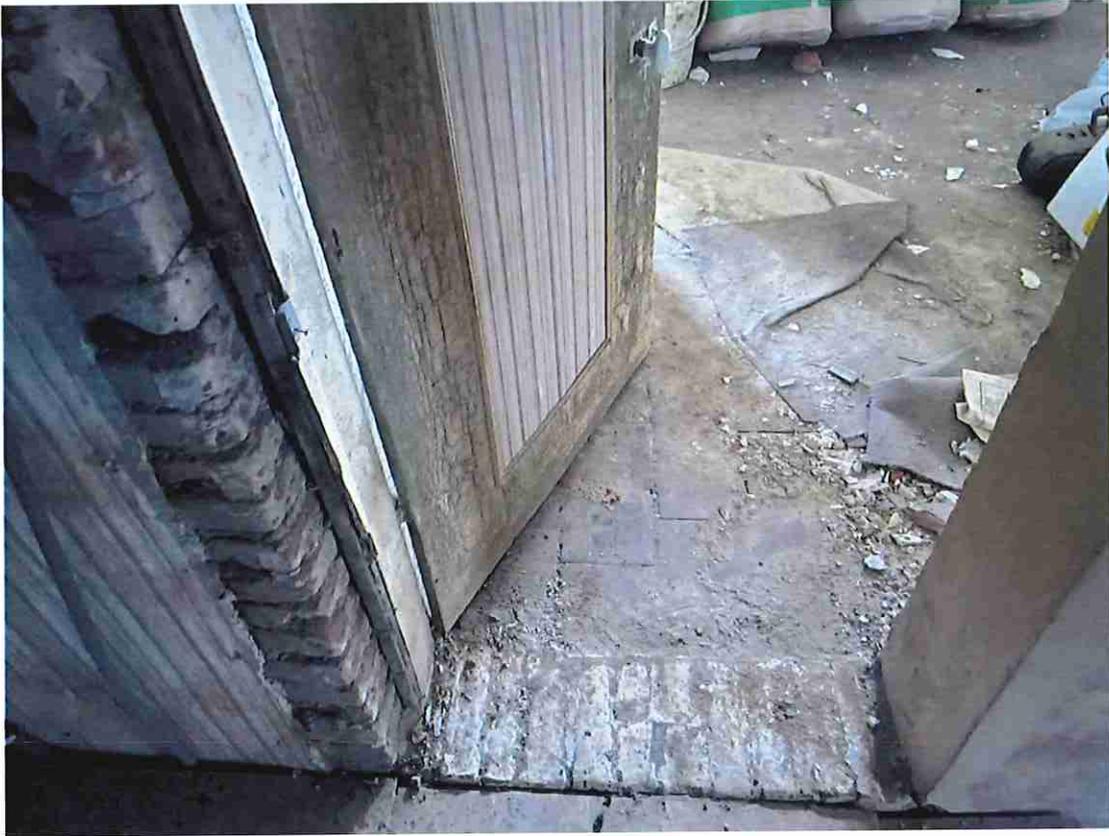
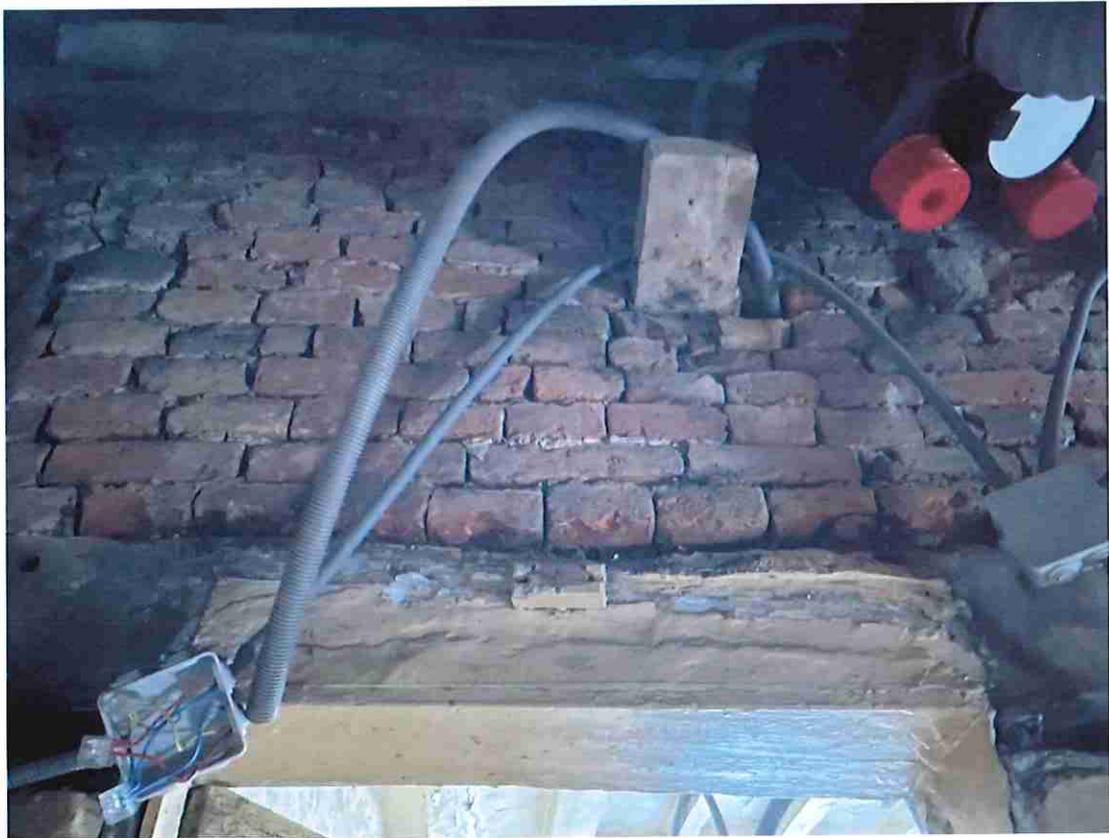
### PIECE PALIERE

Le sol est recouvert d'un revêtement de type bois reconstitué.  
Le mur en briques est pour partie apparent. La toiture est également visible. Des plaques de type polystyrène sont également présentes outre différents matériaux.
