**PROCES VERBAL DE DESCRIPTION**

*Dossier 181 842*

Me suis transportée ce jour à 09 heures 13, Commune de Lisieux (14100) - 96 boulevard Herbert Fournet, sur la parcelle cadastrée sur ladite commune Section AW N° 165, ainsi qu'elle figure sur le plan annexé au présent procès-verbal, et là étant, j'ai procédé au descriptif de l'immeuble comme suit :

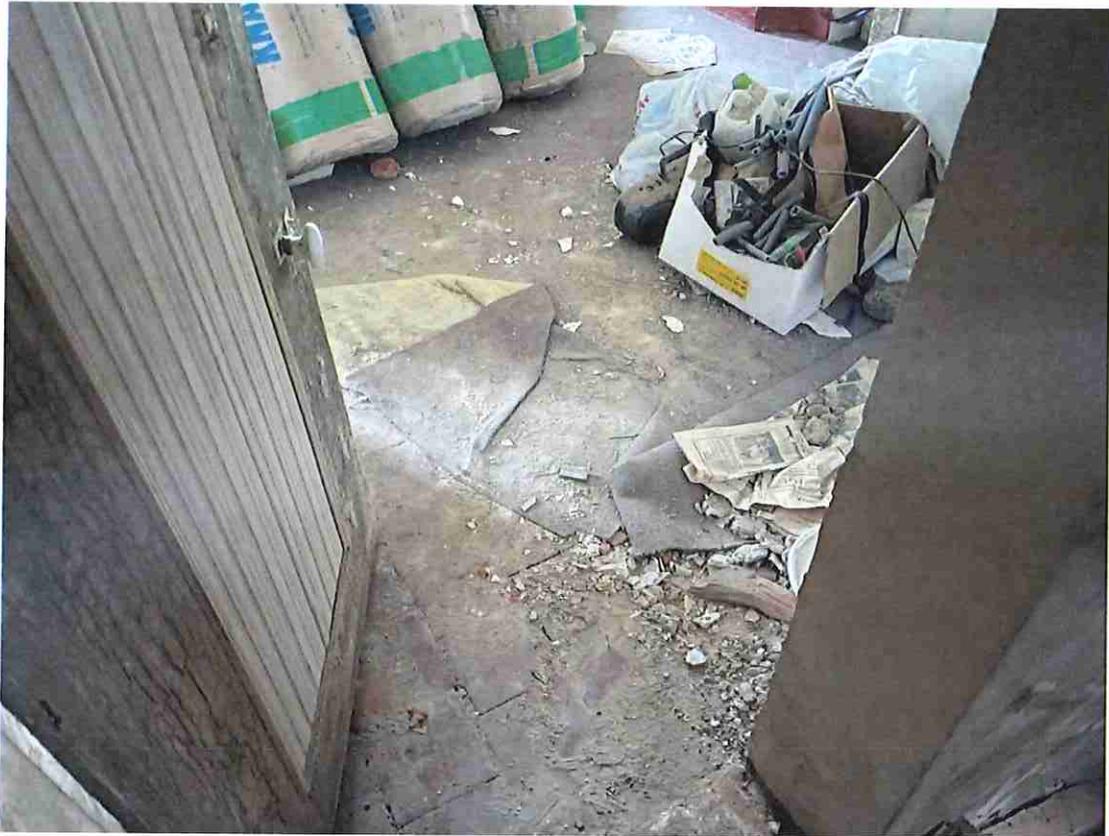
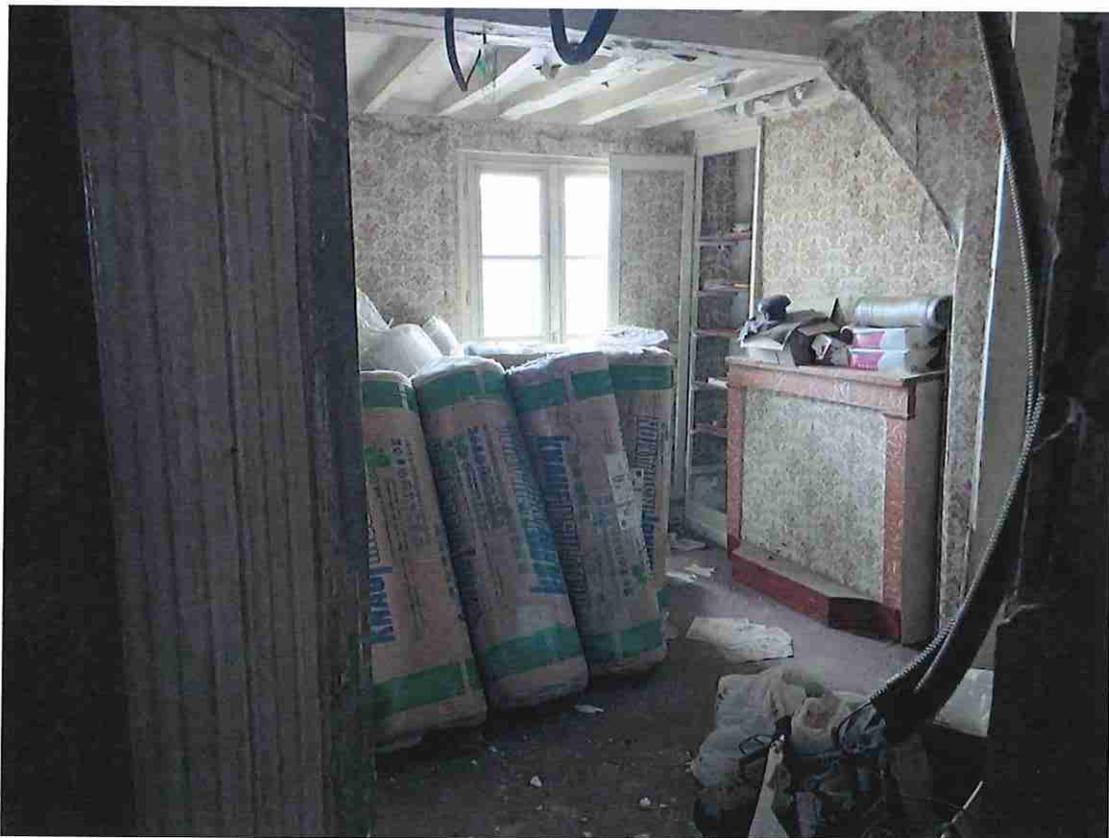
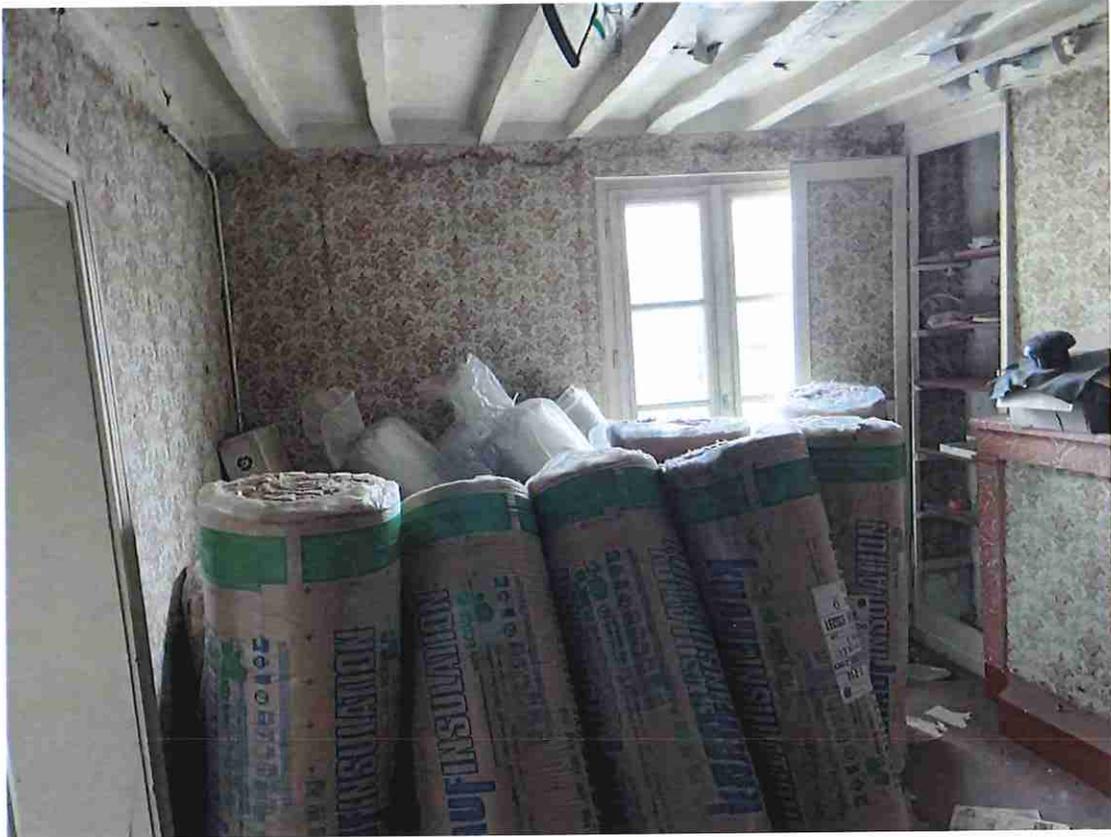
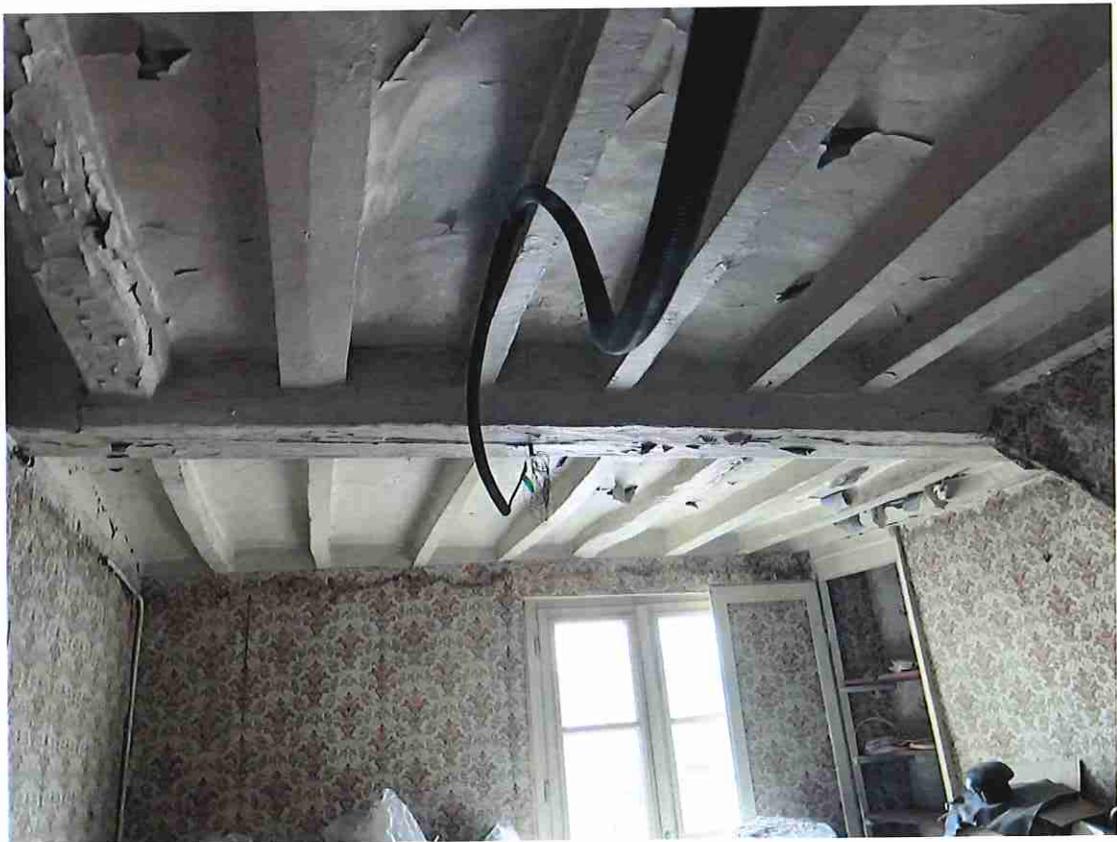
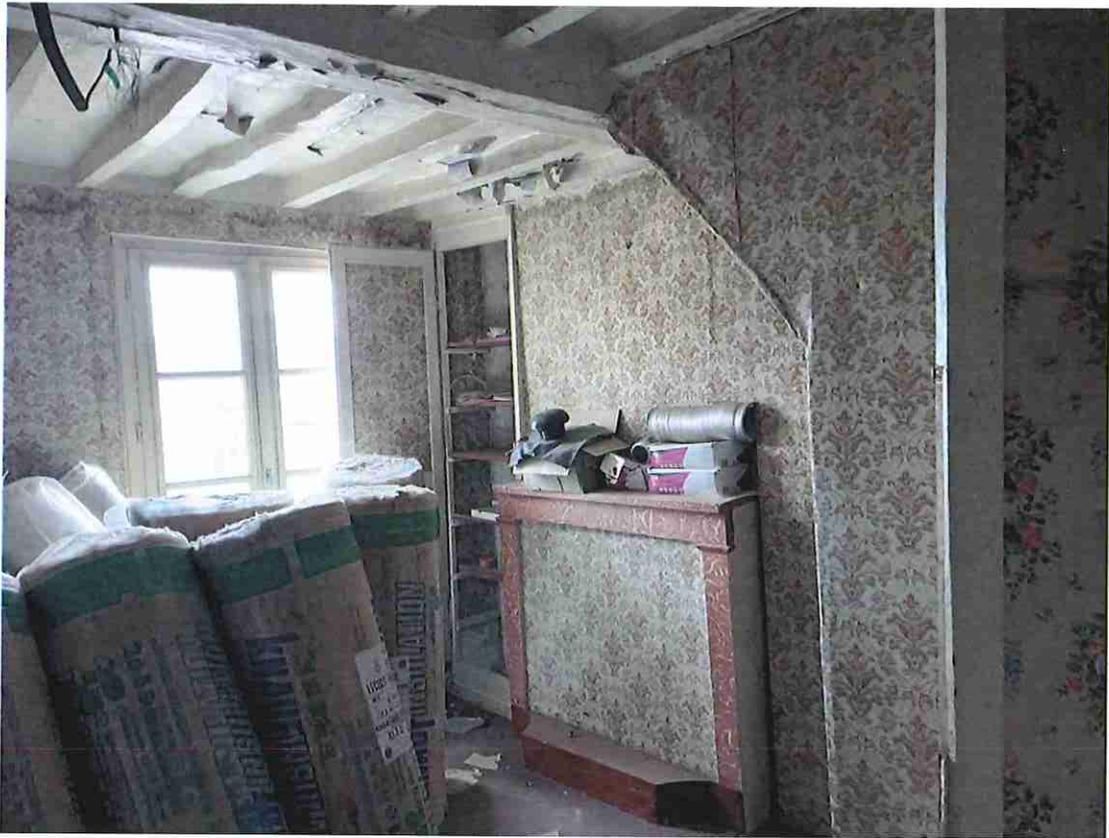
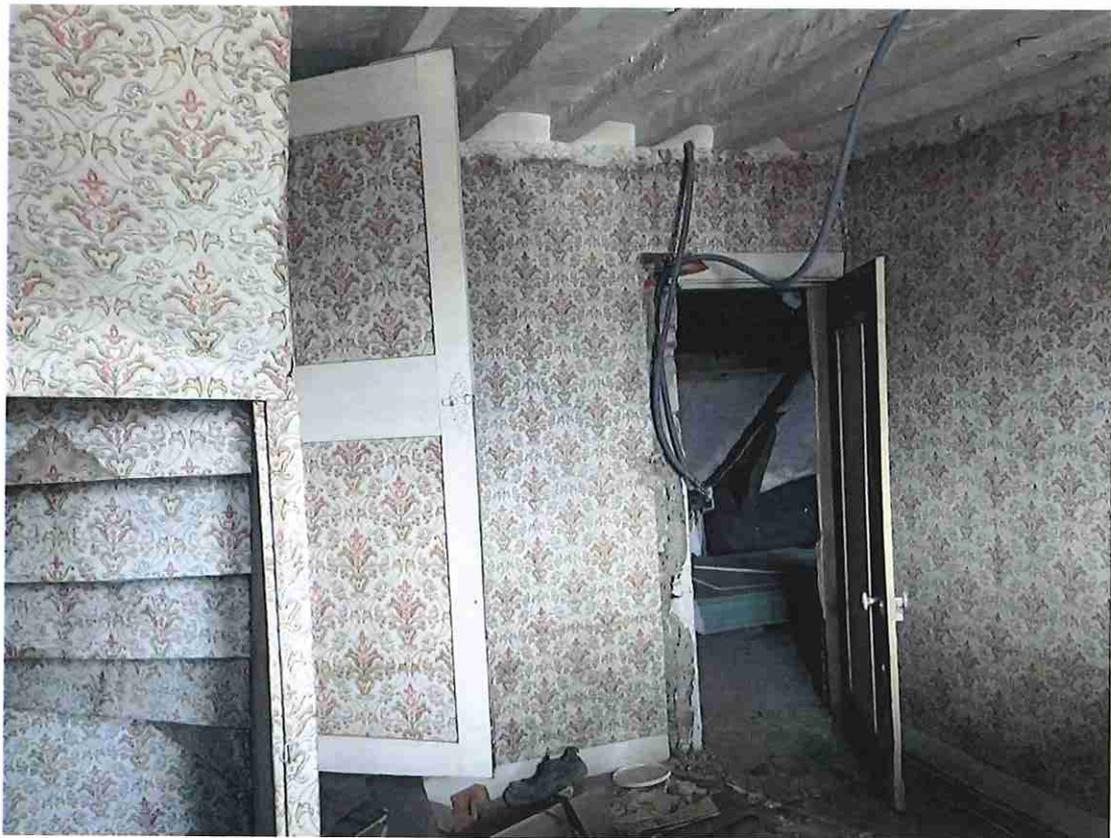
## CHAMBRE DROITE

L'accès s'effectue par une porte ancienne.  
De la moquette ancienne semble recouvrir des tomettes au sol.  
Les murs sont recouverts de papier peint ancien.  
Les poutres sont apparentes en plafond.

- Un placard
- Passage de gaines
- Une fenêtre à deux vantaux en bois
- Placard sous escalier du grenier

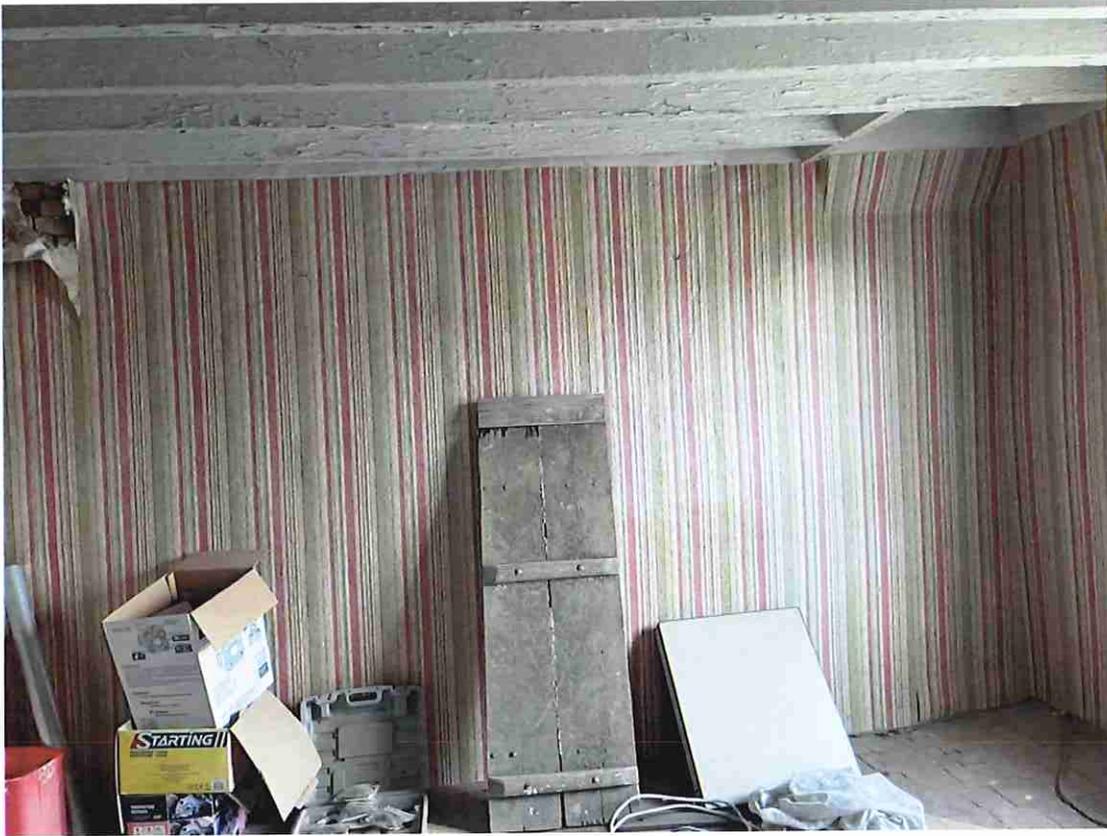
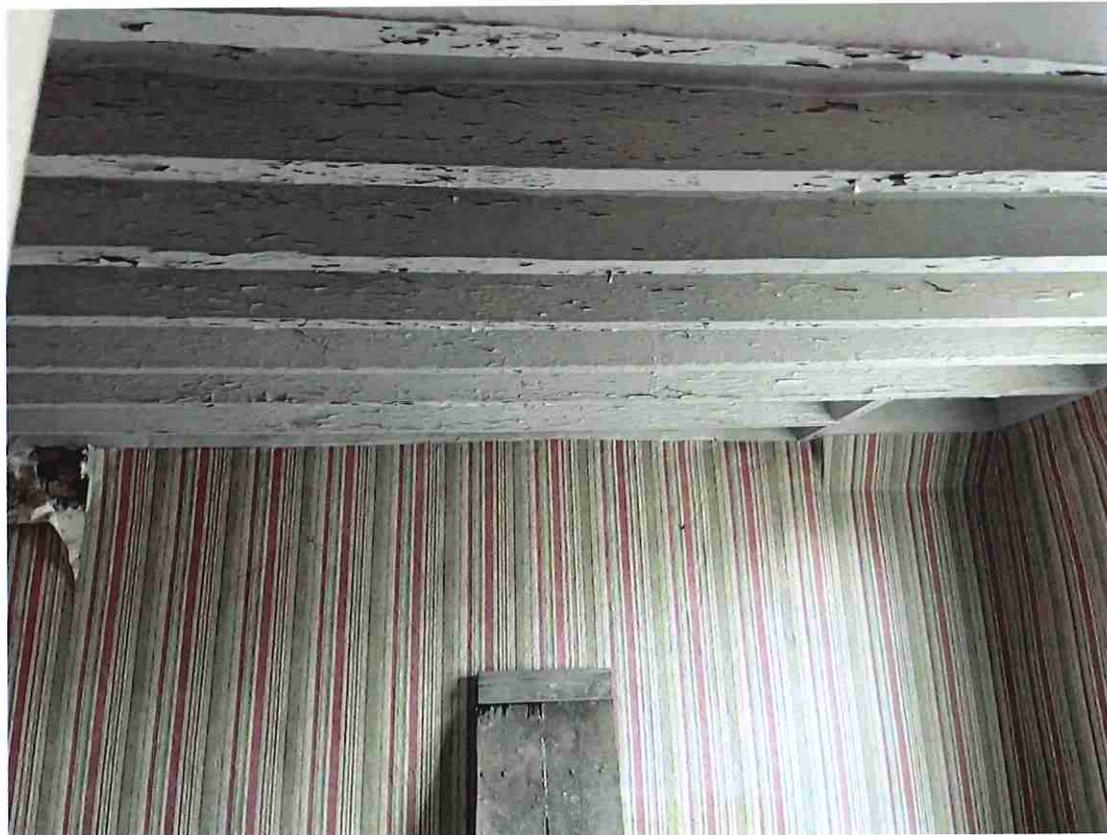
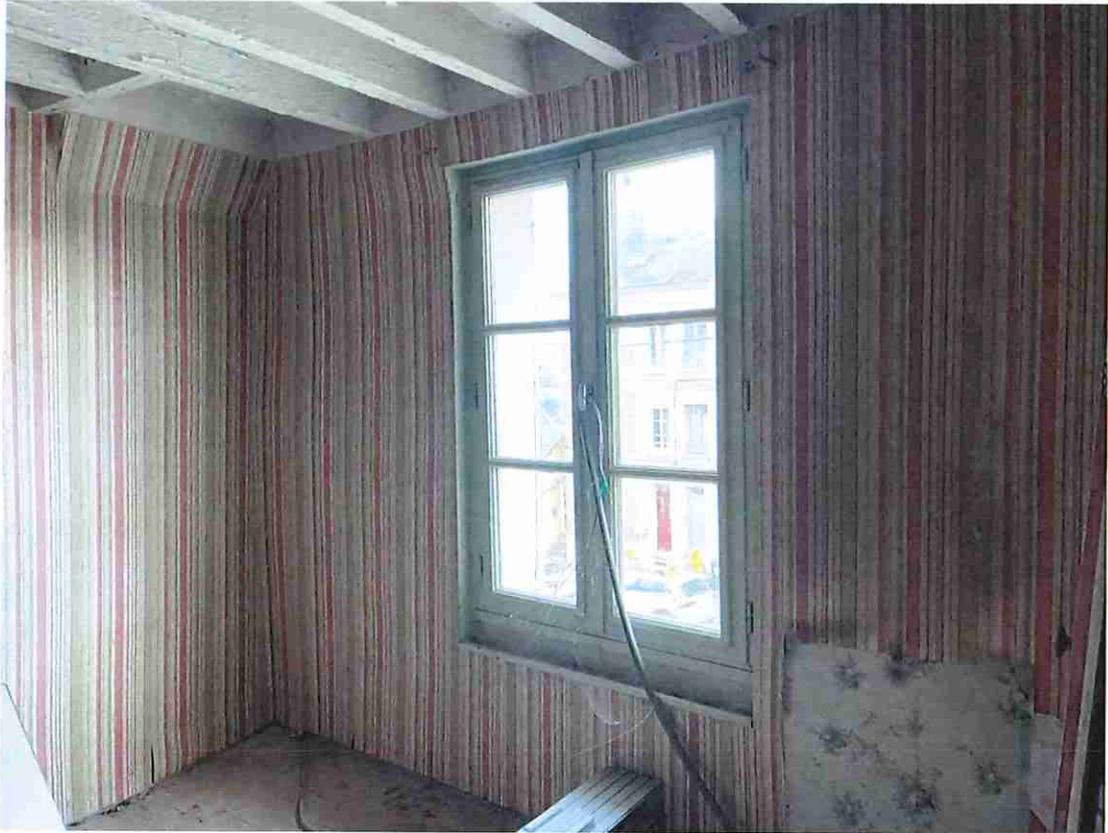
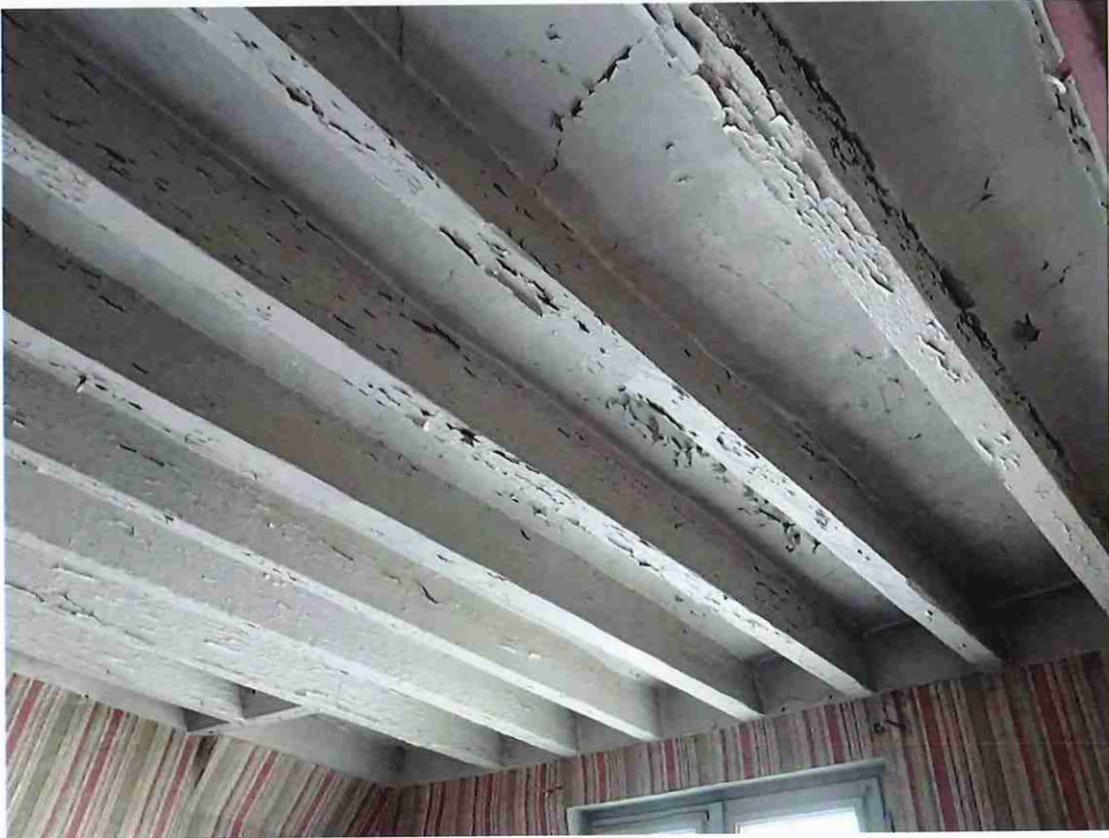
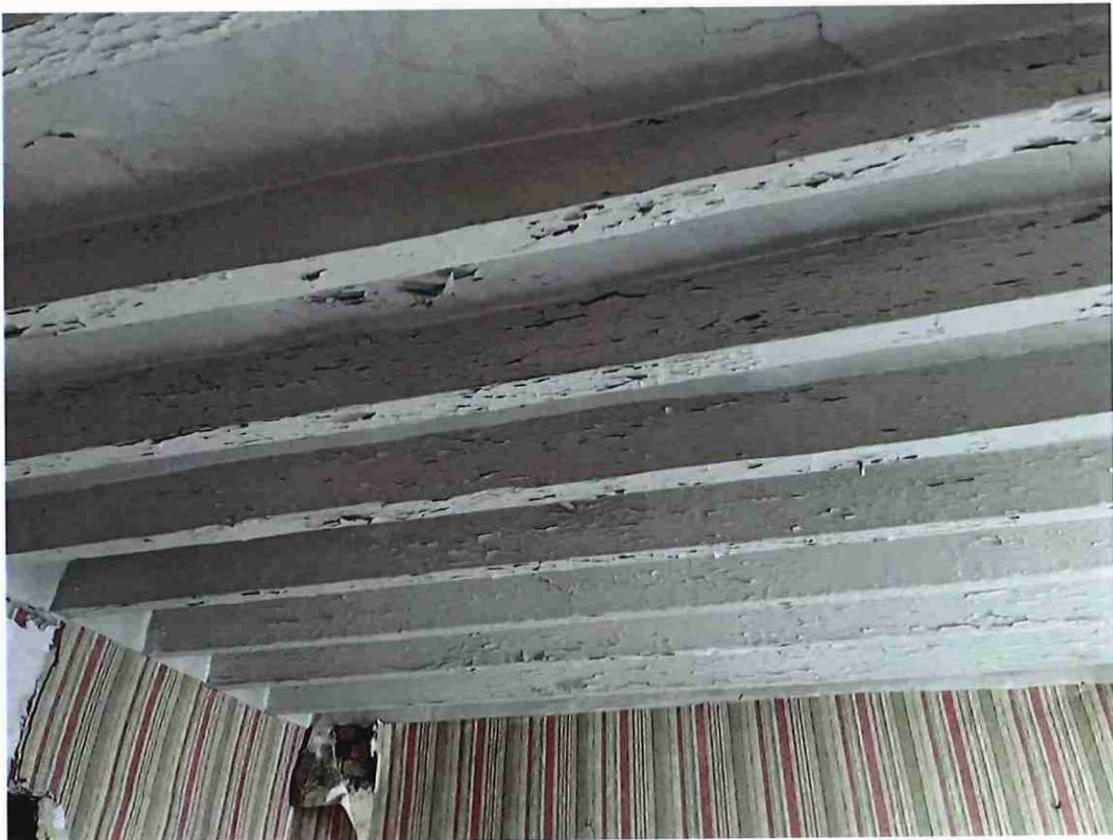
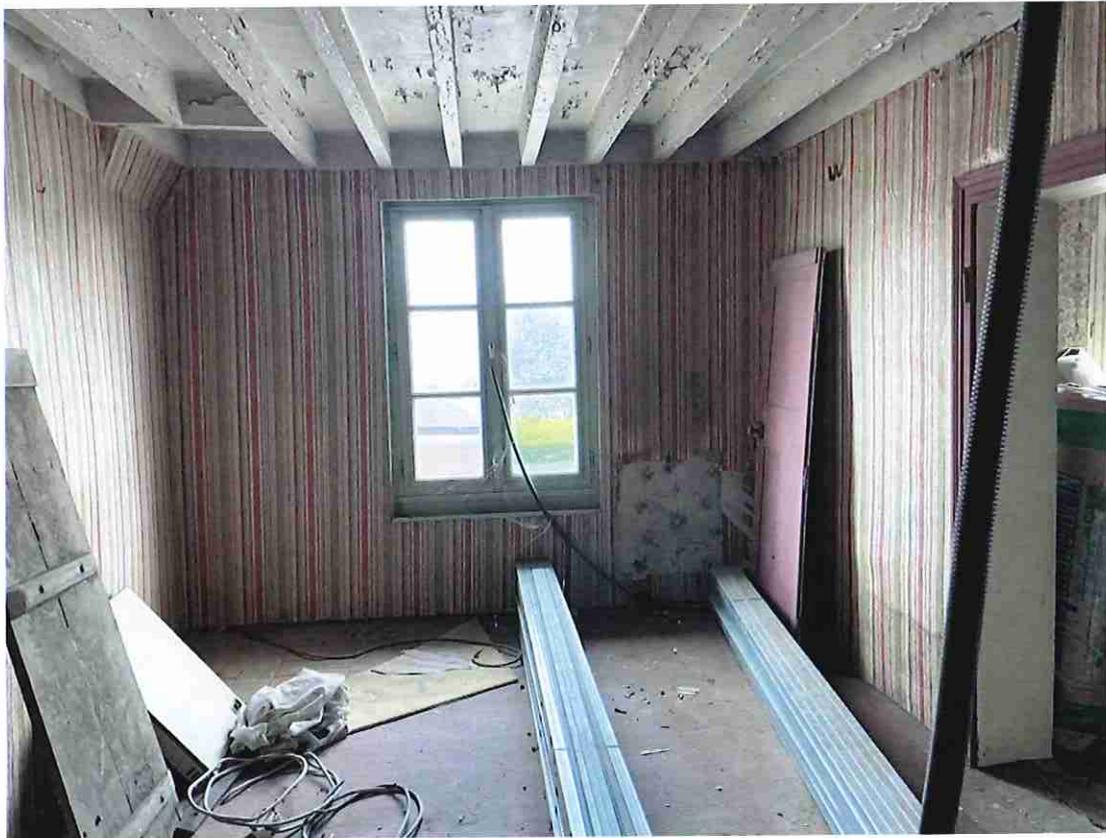
### CHAMBRE DE GAUCHE

De la moquette ancienne semble recouvrir des tomettes au sol.

Les murs sont recouverts de papier peint ancien. A un endroit, des briques sont apparentes en dessous.

Les poutres sont apparentes en plafond.

- Passage de gaines
- Une fenêtre à deux vantaux en bois

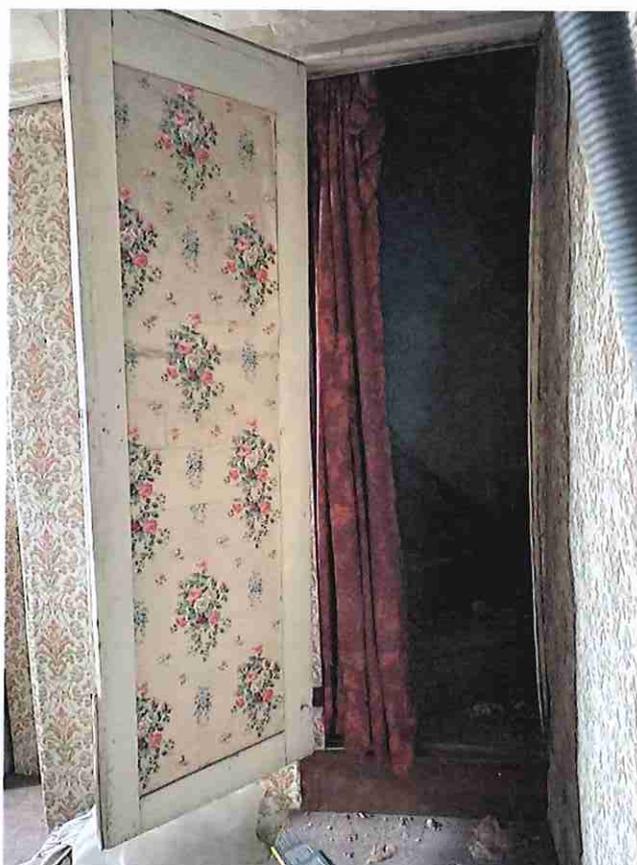
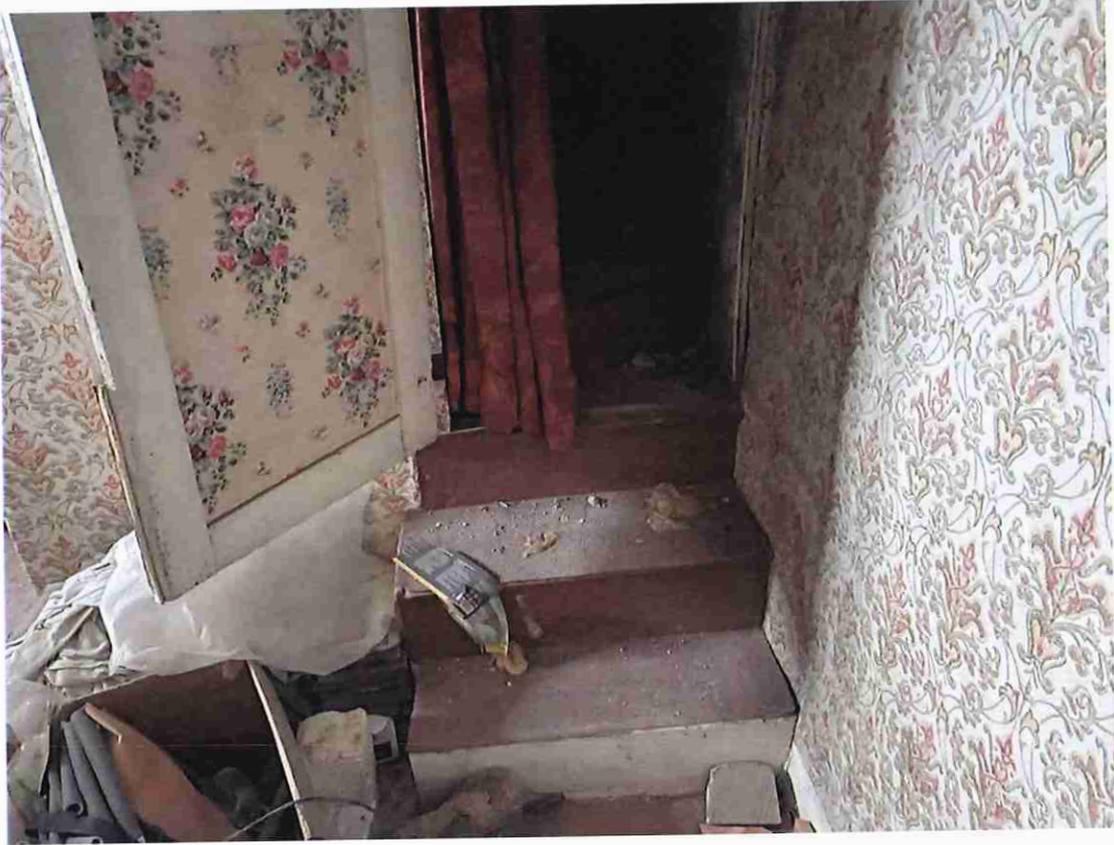
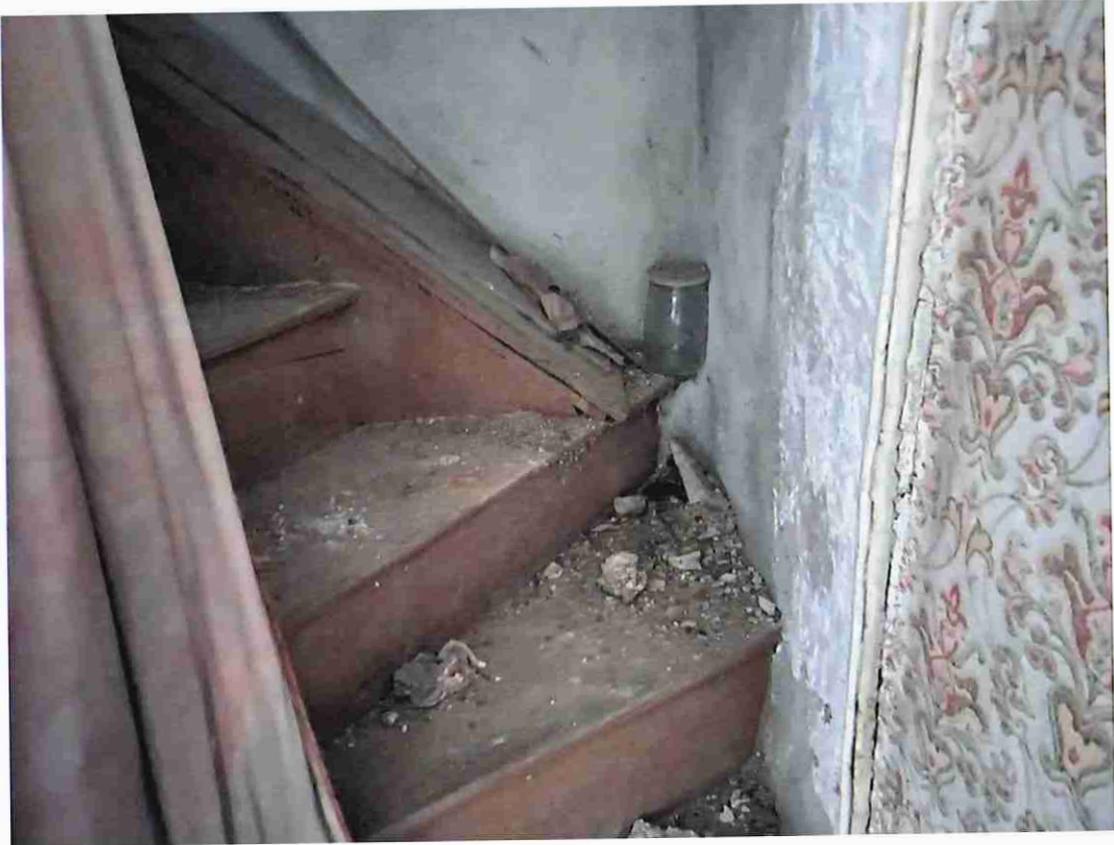
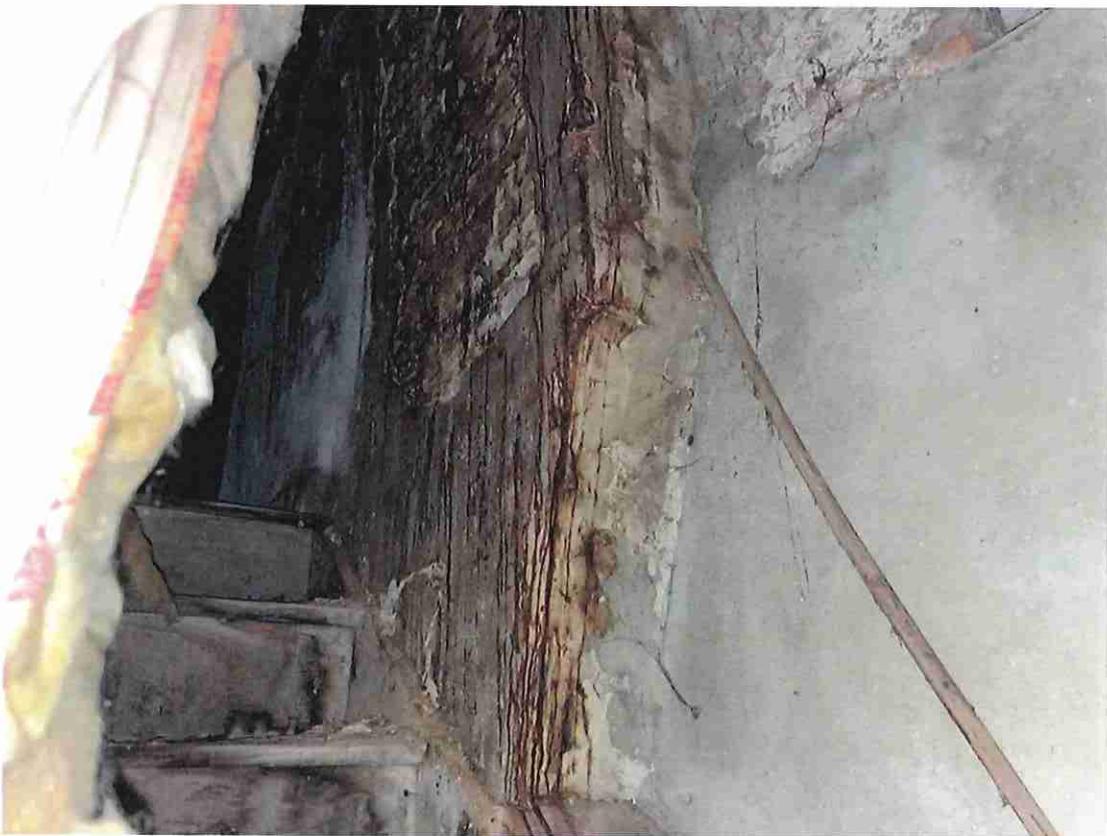
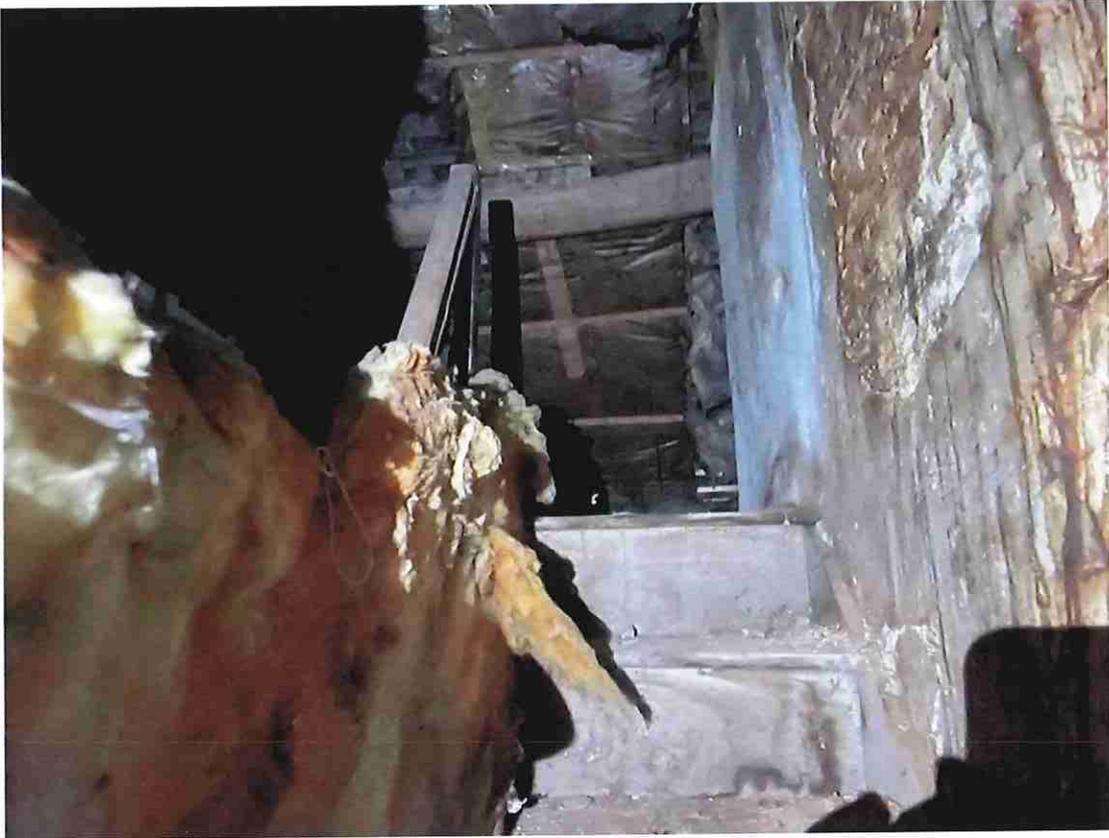
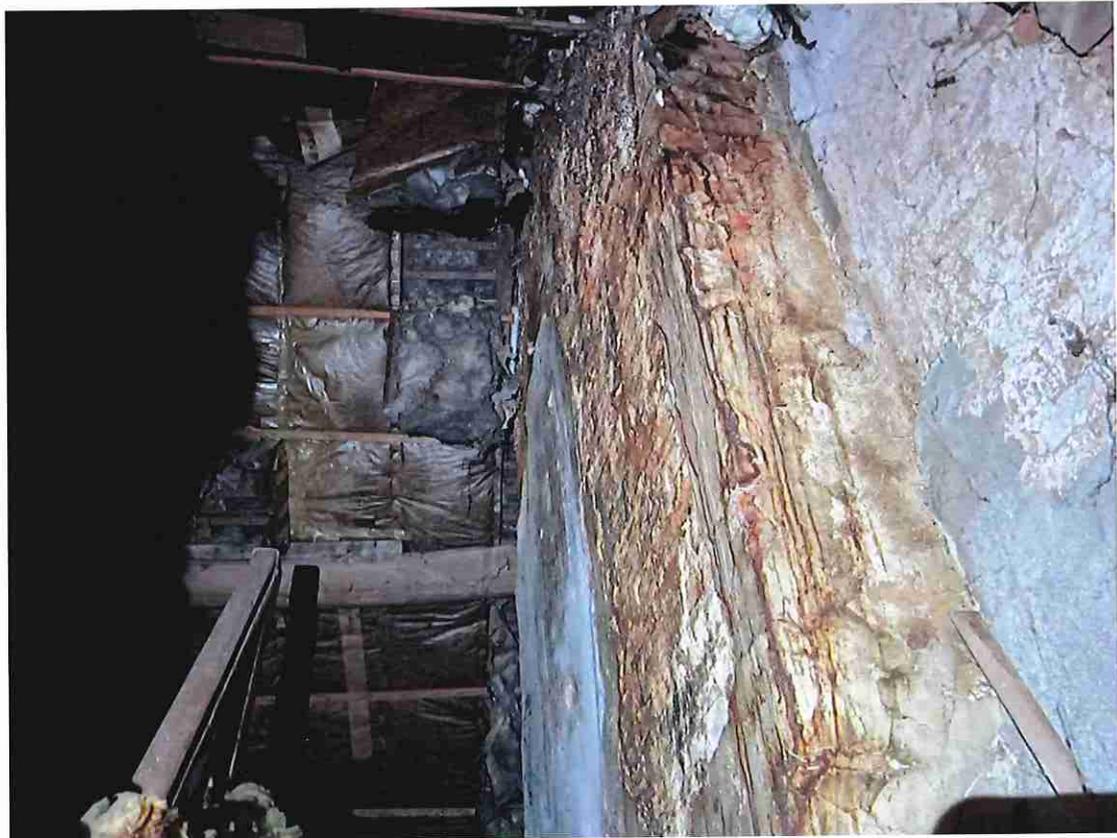
### GRENIER

L'accès au grenier s'effectue depuis la chambre de droite par une porte en bois ancienne. L'escalier en bois est en mauvais état, des sortes de traces d'infiltration sont visibles.

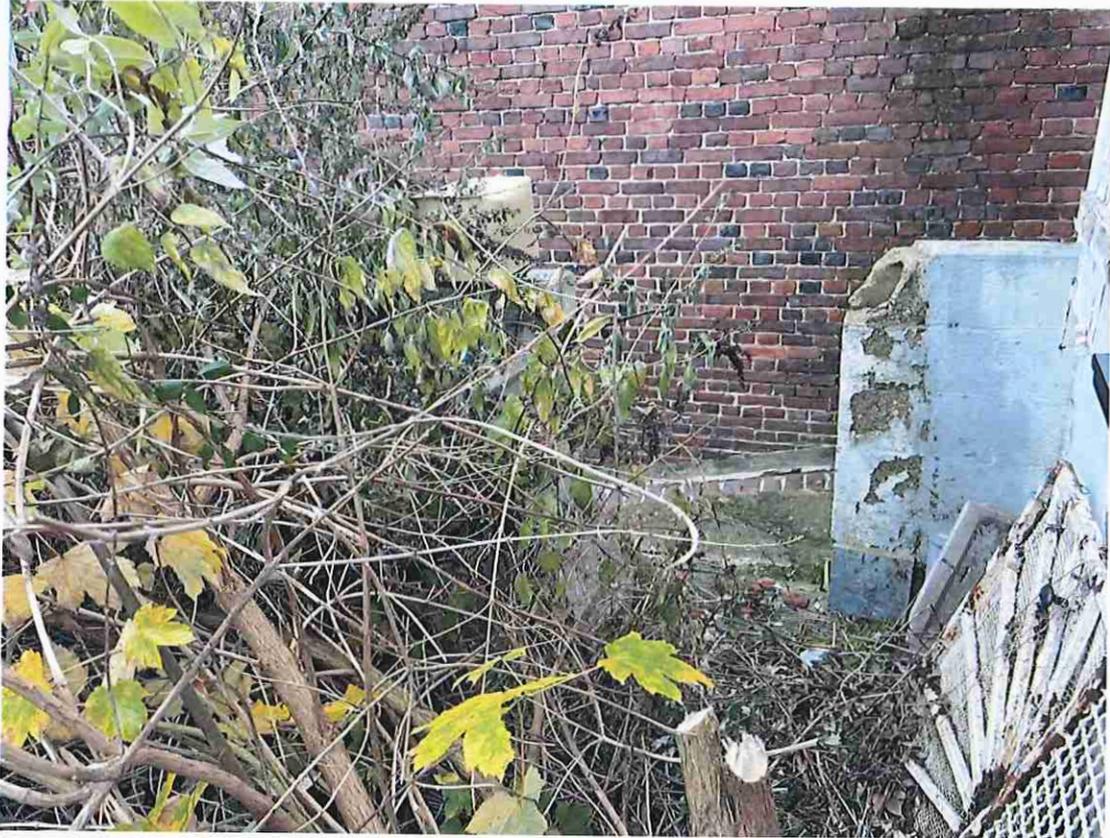
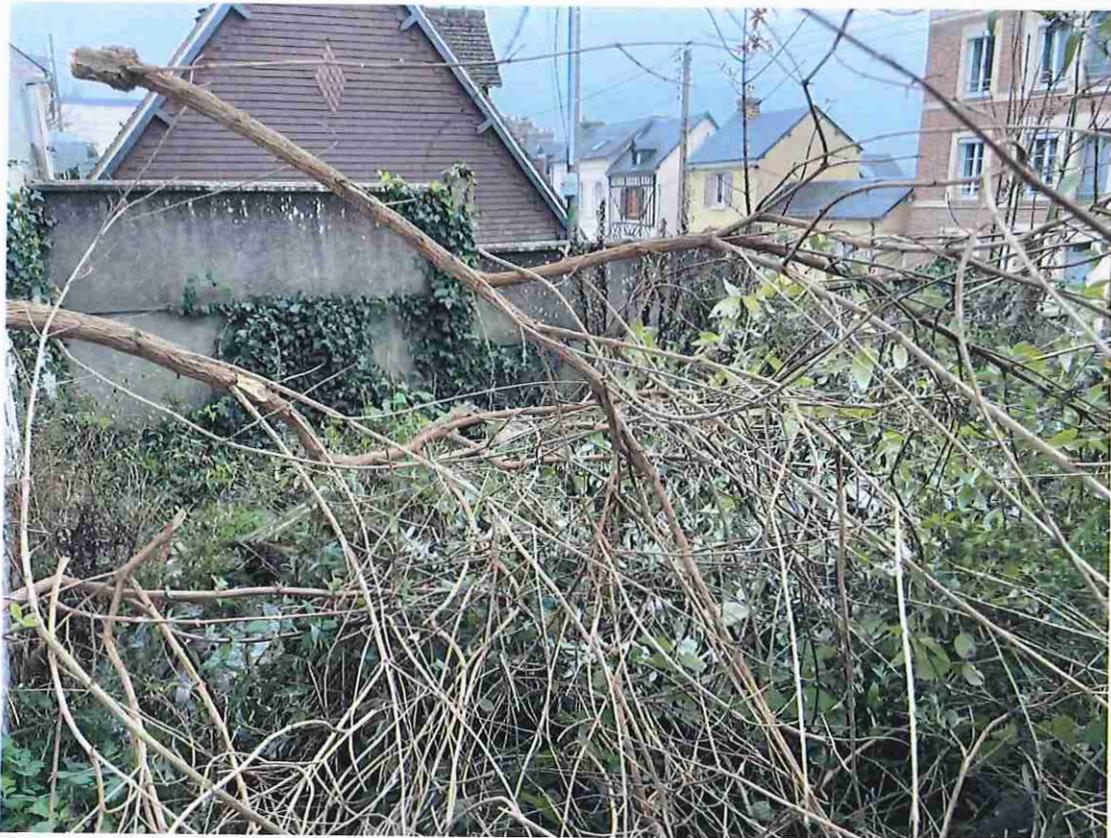
Le jardin est particulièrement encombré.
