**PROCES VERBAL DE DESCRIPTION**

*Dossier 181 842*

Me suis transportée ce jour à 09 heures 13, Commune de Lisieux (14100) - 96 boulevard Herbert Fournet, sur la parcelle cadastrée sur ladite commune Section AW N° 165, ainsi qu'elle figure sur le plan annexé au présent procès-verbal, et là étant, j'ai procédé au descriptif de l'immeuble comme suit :

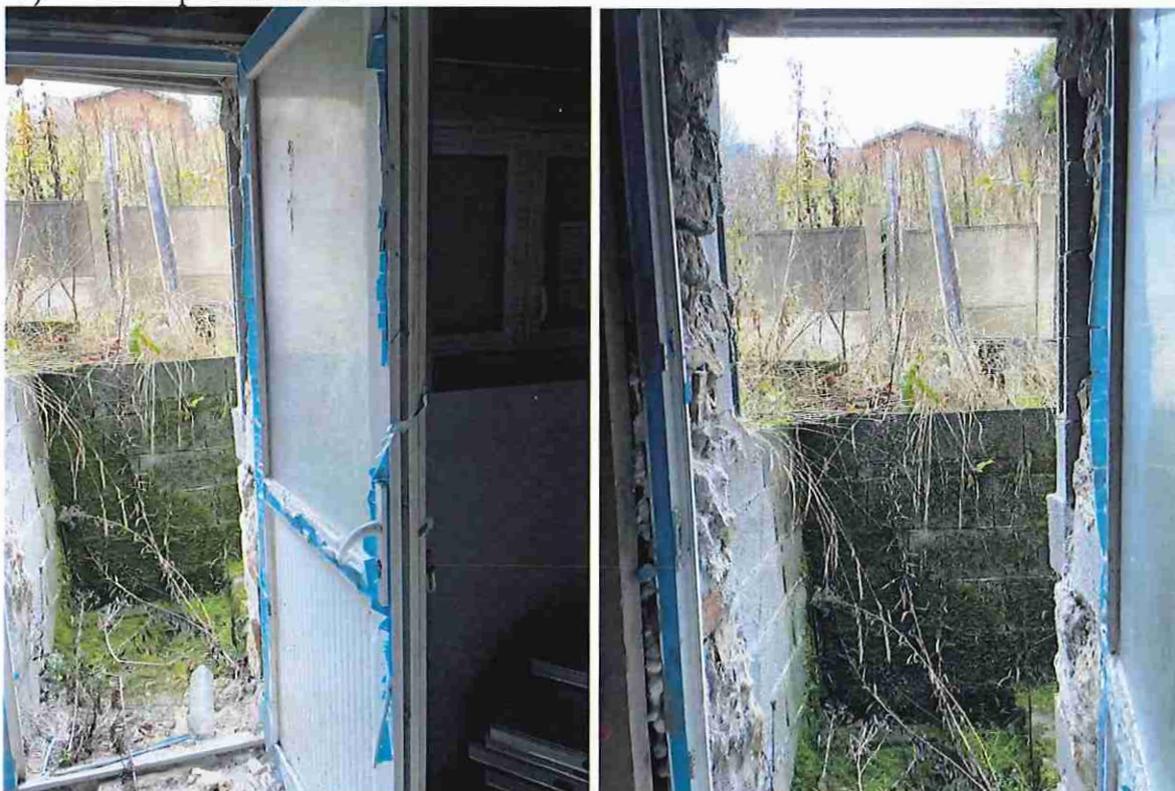
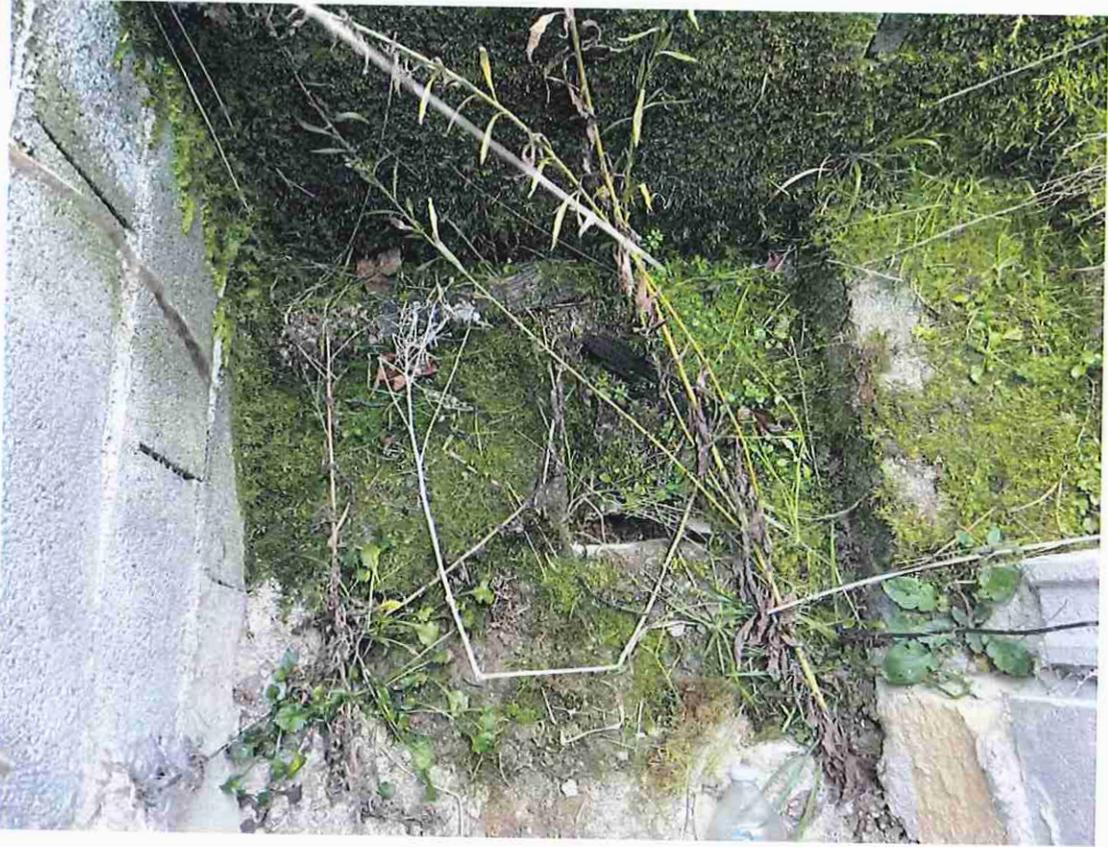
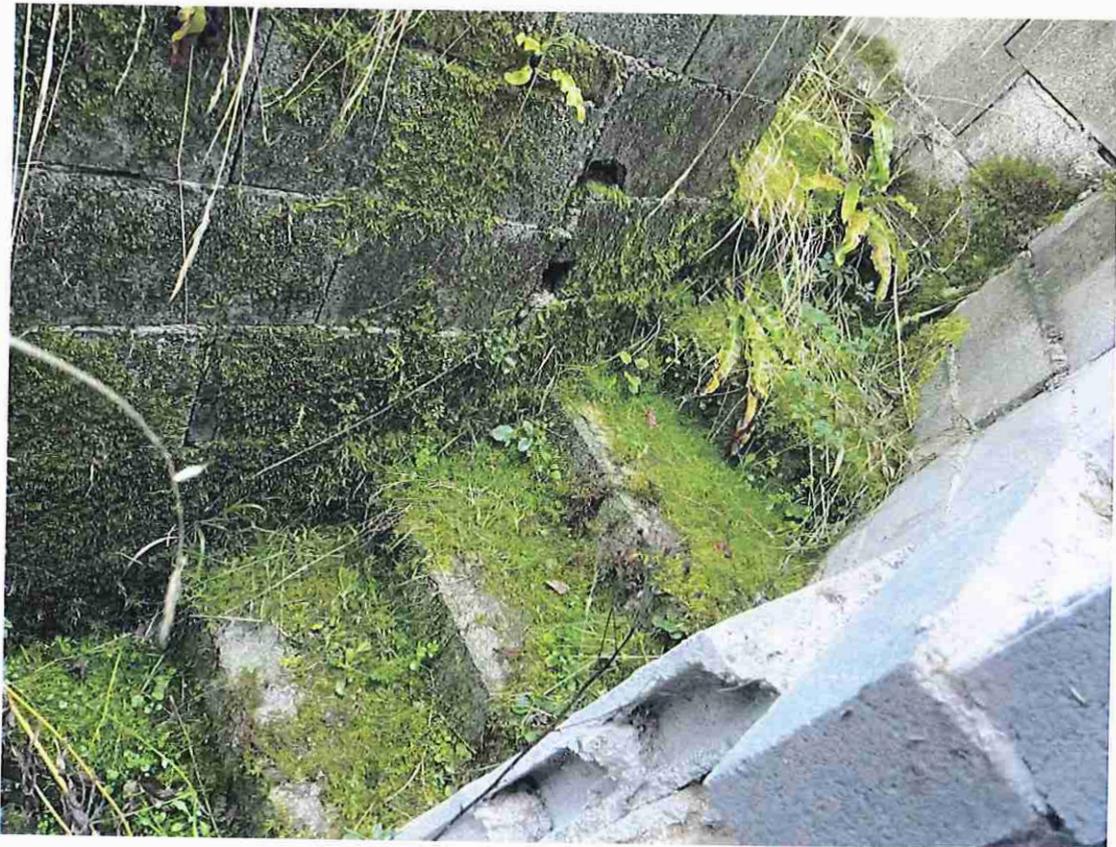
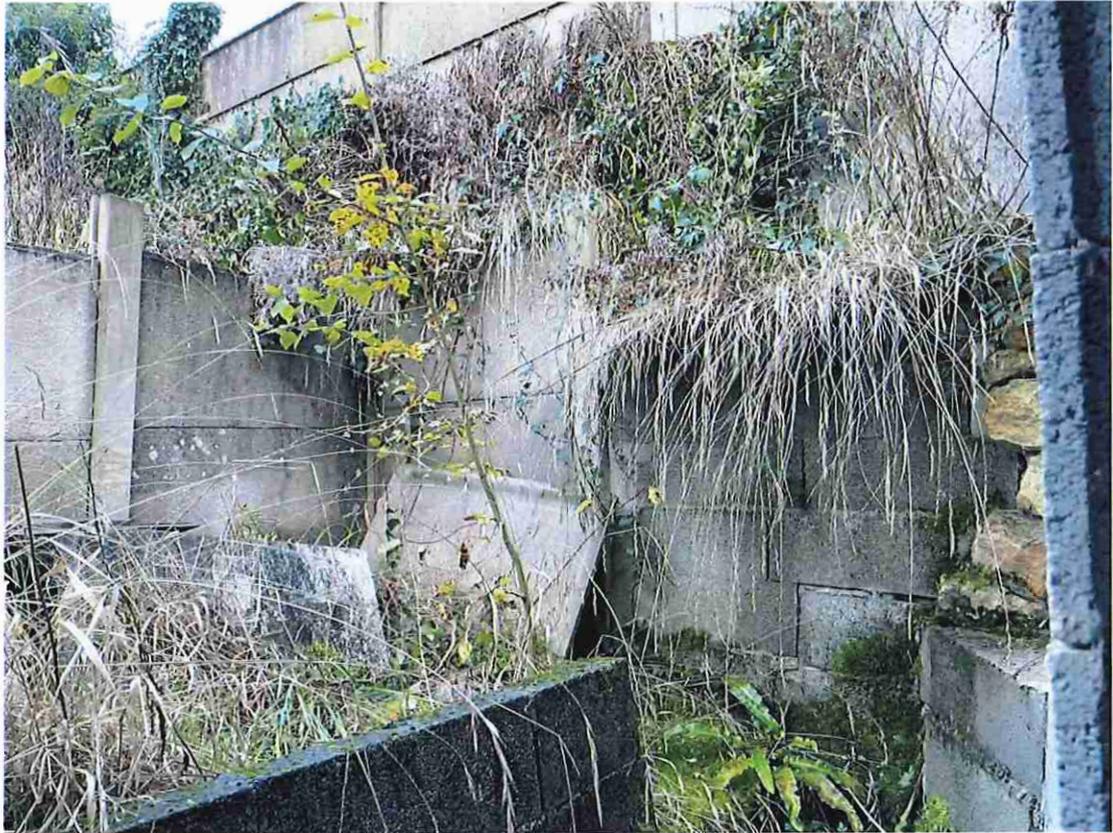
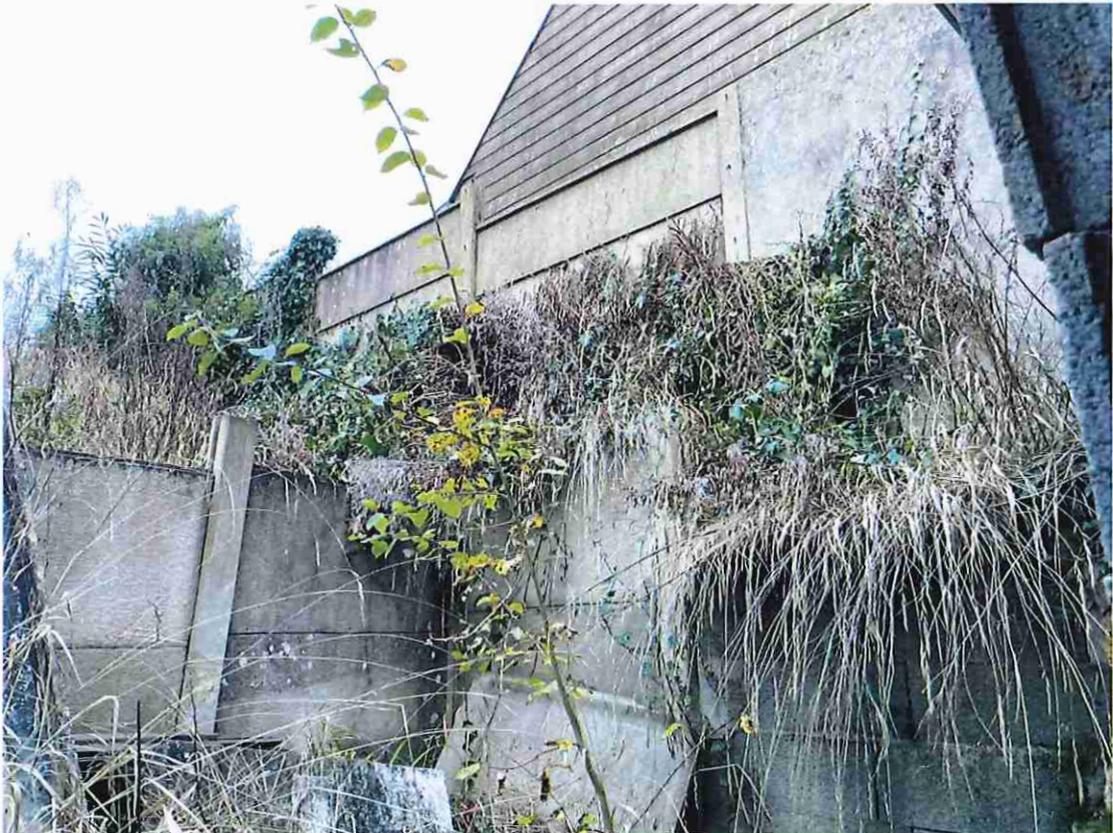
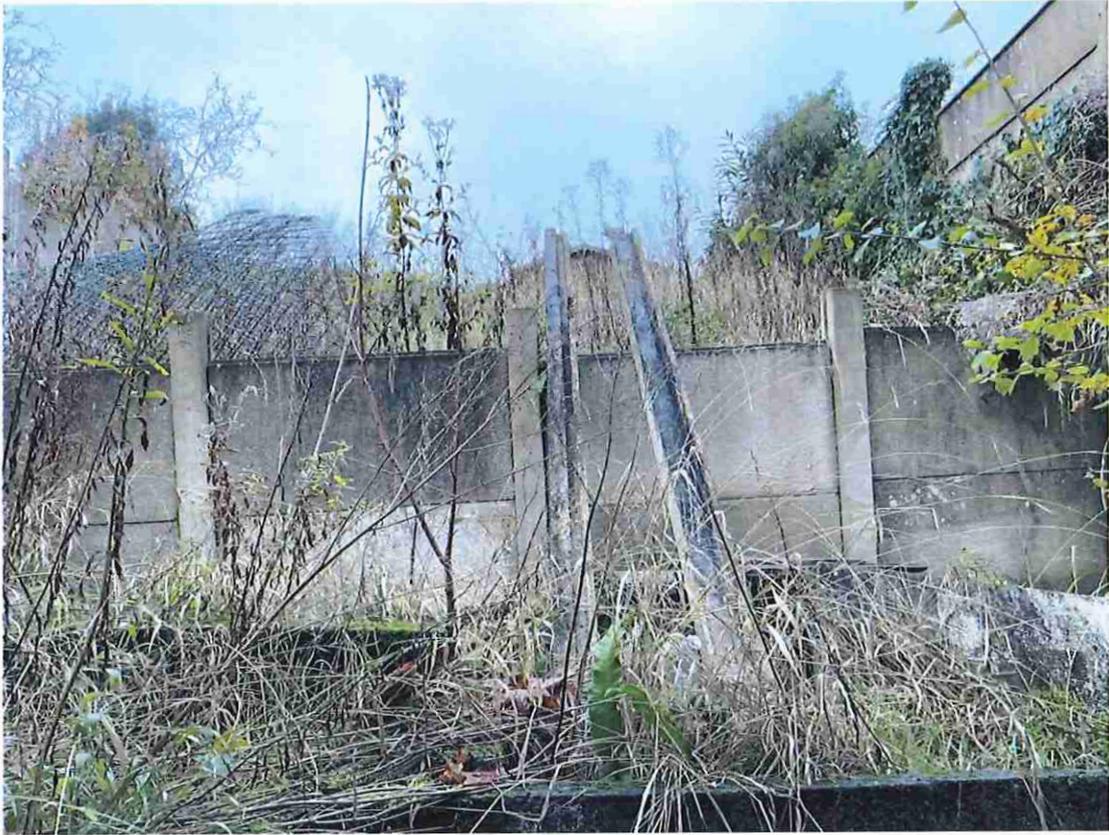
## COUR ARRIERE

Le jardin se trouve plus en hauteur, il est nécessaire d'emprunter un petit escalier complètement recouvert de mousse.

Le jardin n'est pas entretenu.
