PROCES VERBAL DE DESCRIPTION

L'AN DEUX MILLE VINGT CINQ ET LE VINGT HUIT NOVEMBRE

Commune de SAINT DESIR (Calvados), biens et droits immobiliers sis 24 rue Henri Papin, cadastrés Section AB N°120 pour une contenance de 1a 42ca et Section AB N°43 pour une contenance de 28ca

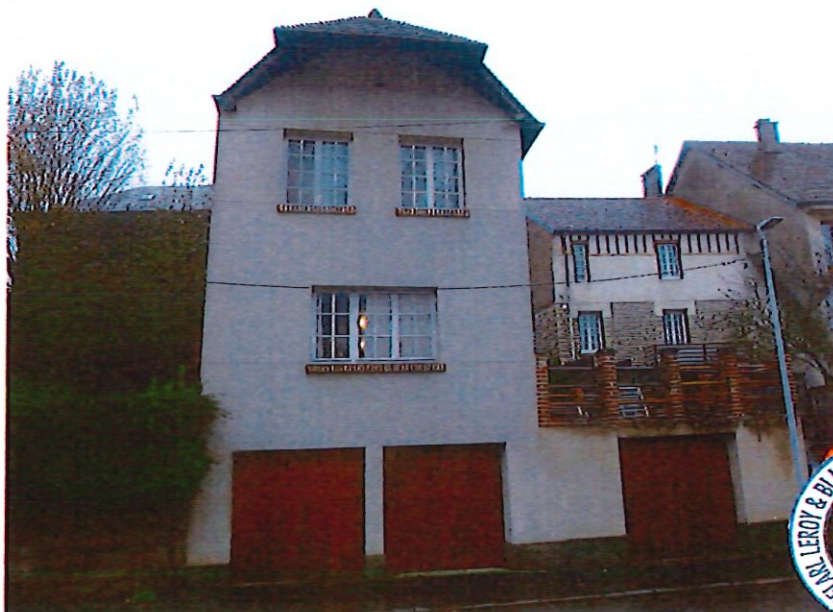
Photo 1

La maison, avec couverture en tuiles, comporte une terrasse et un jardin. Elle est édifiée en contrehaut de la rue. Elle est accessible par un portillon donnant accès à escalier extérieur. La propriété comporte un garage et un double garage.

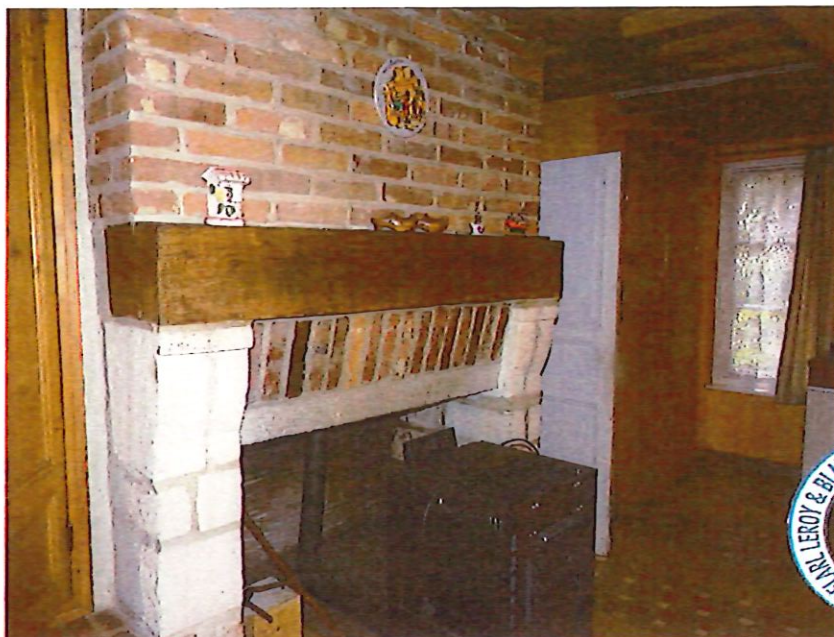
Photo 7

Le sol est recouvert d'un carrelage ancien.

Les murs sont recouverts de papier peint, usagé.

Le plafond est peint entre les poutres apparentes.

Elle est équipée d'une cheminée, dont l'état de fonctionnement n'est pas vérifié.

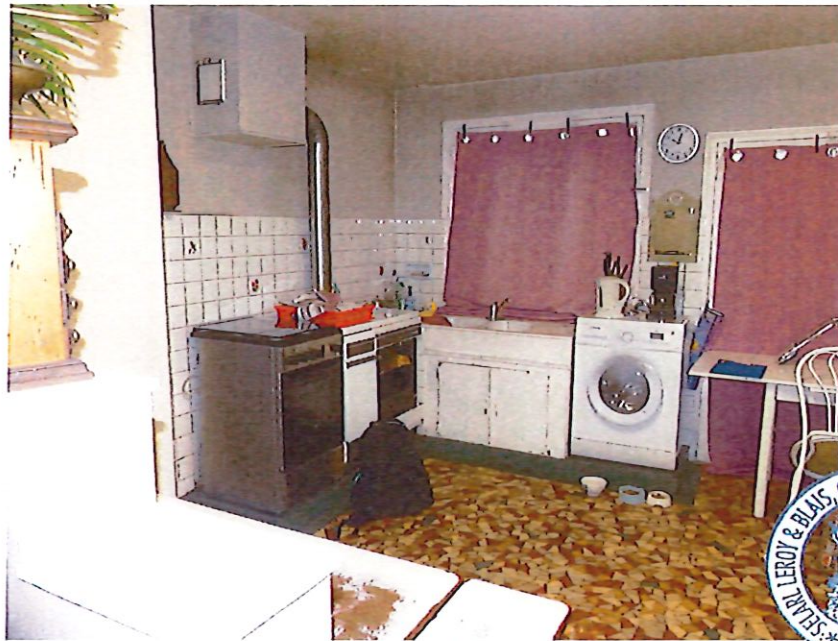
Photo 10

Le sol est recouvert d'un carrelage ancien.

Le revêtement recouvrant les murs et le plafond est très usagé. Il existe une crédence carrelée.

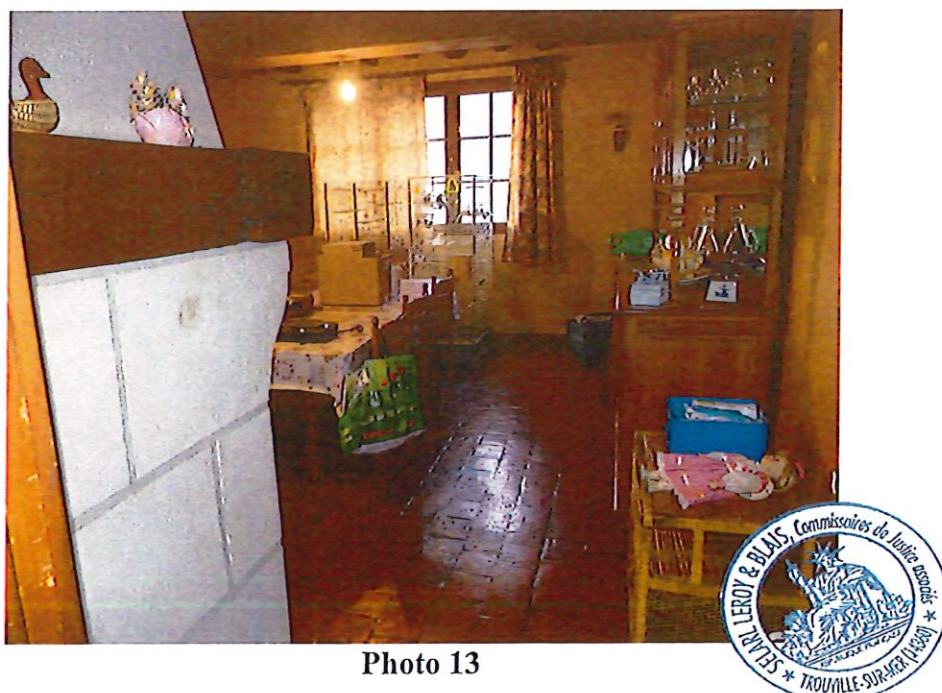
Photo 13

Le sol est recouvert d'un carrelage ancien de type tomettes.

Les murs sont recouverts de papier peint, usagé.

Elle est équipée d'une cheminée, dont l'état de fonctionnement n'est pas vérifié.

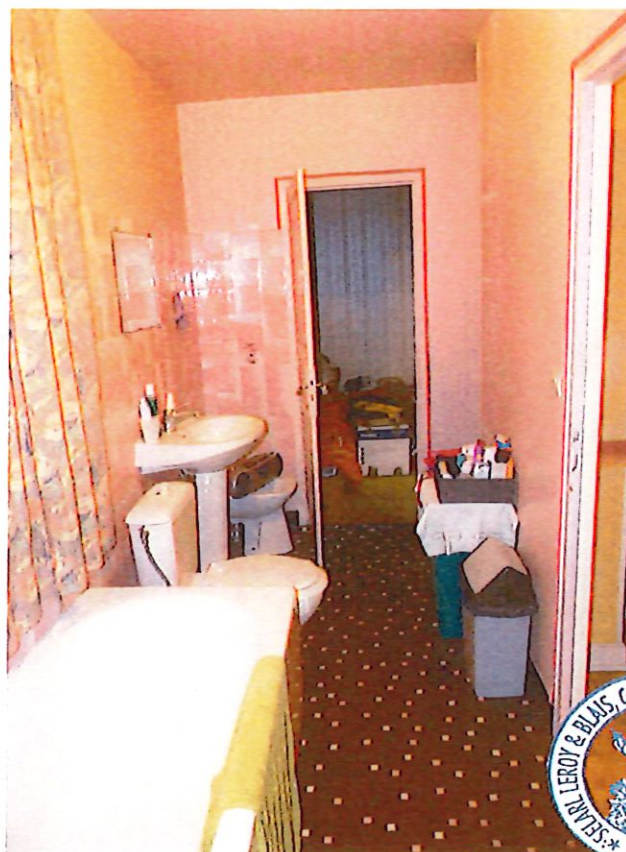
Photo 20

Le sol est recouvert d'un carrelage ancien.

Les murs sont pour partie peints et pour partie carrelés. Le tout est très usagé.
