# DOSSIER DE DIAGNOSTICS TECHNIQUES

**Référence : 1240\_30.03.21\_ SIGNET AJLANI**

<b>Bien :</b>	<b>Maison individuelle</b>
<b>Adresse :</b>	<b>lieu dit la Hutière 14350 MONTCHAUVET</b>
<b>Numéro de lot :</b>	
<b>Référence Cadastre :</b>	<b>443ZK - 15</b>

## Pré-Rapport de mission de repérage des matériaux et produits contenant de l'amiante pour l'établissement du constat établi à l'occasion de la vente d'un immeuble bâti

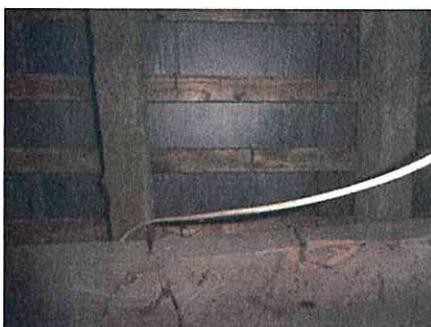
**ELEMENT : Couverture**

<b>Nom du client</b>	<b>Numéro de dossier</b>	<b>Pièce ou local</b>
SIGNET AJLANI	1240_30.03.21_ SIGNET AJLANI	Extérieur - Toiture
<b>Matériau</b>	<b>Date de prélèvement</b>	<b>Nom de l'opérateur</b>
Ardoises naturelles		COSSEC Christophe
<b>Localisation</b>		
Couverture - Plafond		
<b>Résultat amiante</b>		
absence d'amiante

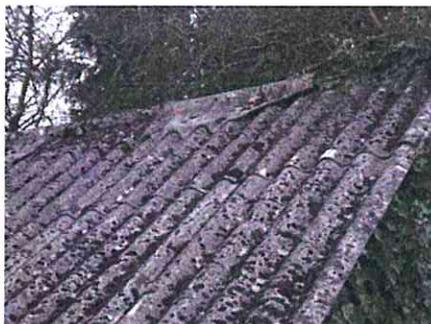
**ELEMENT : Toiture**

N° Local	Local / Partie d'immeuble	Etage	Elément	Zone	Matériau / Produit	Présence	Critère de décision	Etat de dégradation	Obligation / Préconisation
18	Four à pain	Dépendance	Toiture	Plafond	Amiante ciment	A	Jugement personnel	MD	AC1

<b>Nom du client</b>	<b>Numéro de dossier</b>	<b>Pièce ou local</b>
SIGNET AJLANI	1240_30.03.21_ SIGNET AJLANI	Dépendance - Four à pain
<b>Matériau</b>	<b>Date de prélèvement</b>	<b>Nom de l'opérateur</b>
Amiante ciment		COSSEC Christophe
<b>Localisation</b>		
Toiture - Plafond		
<b>Résultat amiante</b>		
Présence d'amiante ( )		
<b>Résultat de la grille d'évaluation</b>		
Action Corrective de 1er niveau

N° Local	Local	Etage	Elément	Zone	Matériau / Produit
18	Four à pain	Dépendance	Toiture	Plafond	Amiante ciment

Lorsque le type de matériau ou produit concerné contenant de l'amiante, la nature et l'étendue des dégradations et l'évaluation du risque de dégradation conduisent à conclure à la nécessité d'une action de remise en état limitée au remplacement, au recouvrement ou à la protection des seuls éléments dégradés.

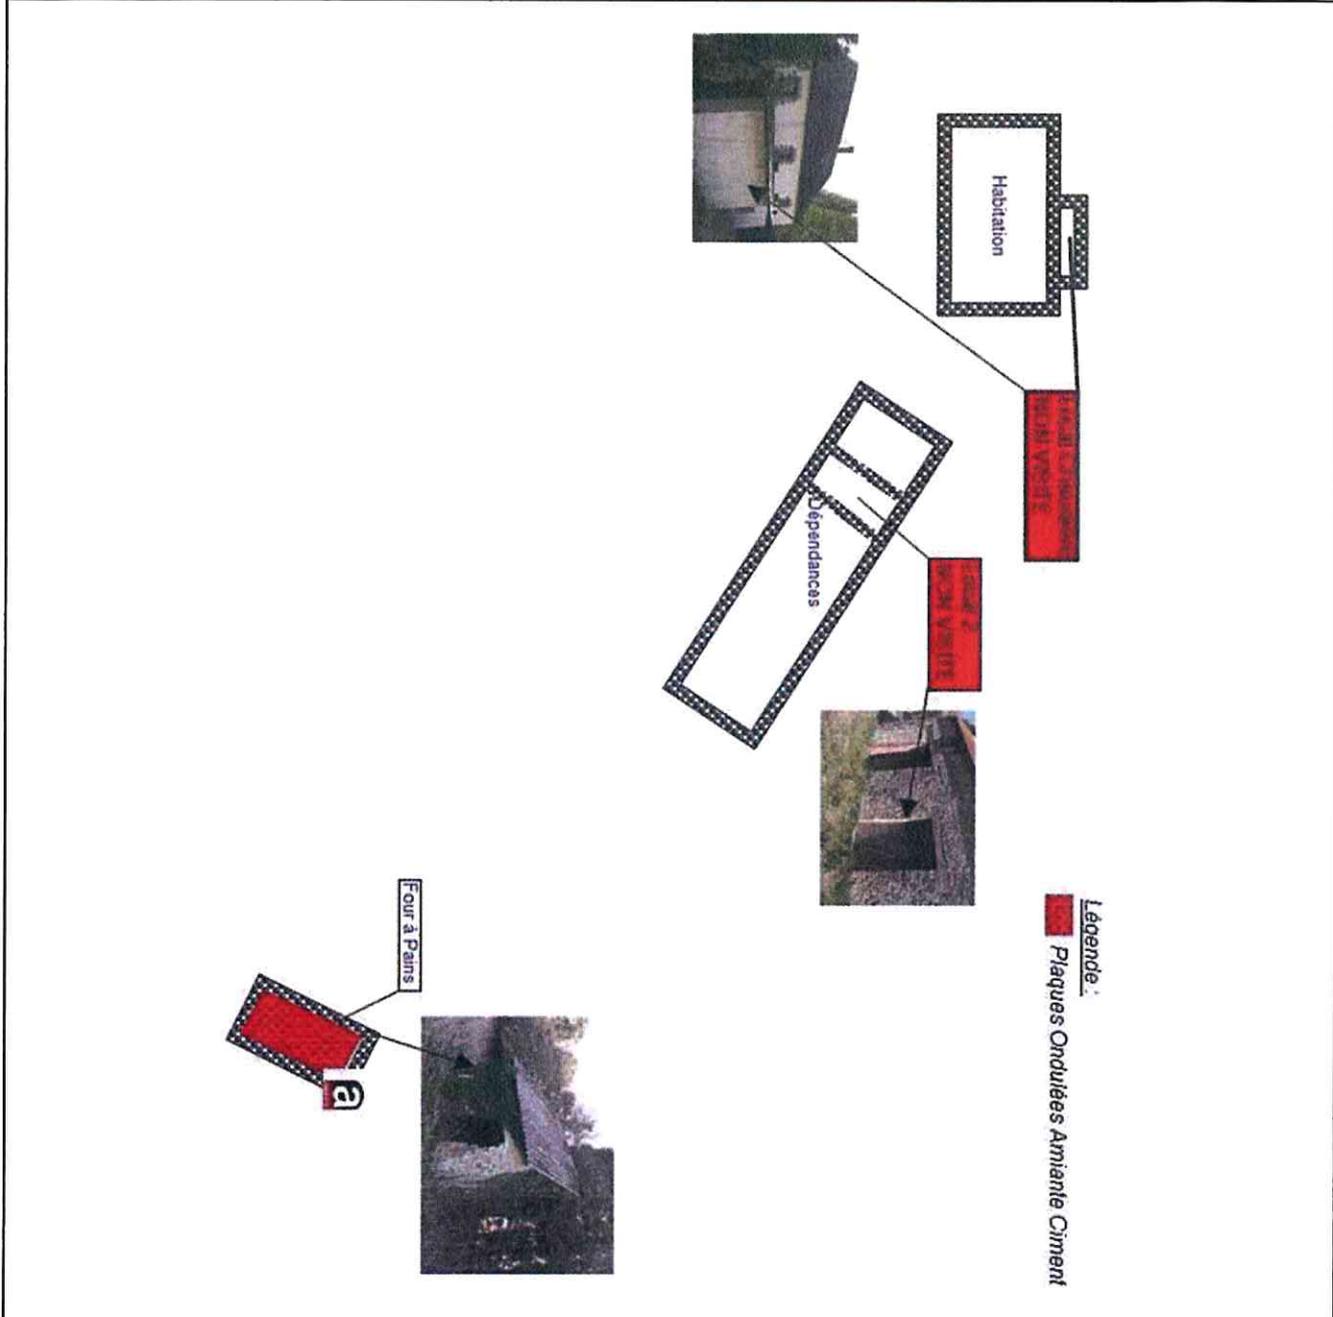
PLANCHE DE REPERAGE USUEL					
N° dossier :	1240_30.03.21_ SIGNET AJLANI			Adresse de l'immeuble :	lieu dit la Hutière 14350 MONTCHAUVET
N° planche :	1/4	Version :	0		
Origine du plan :	EX'IM			Bâtiment – Niveau :	Extérieur

Amiante

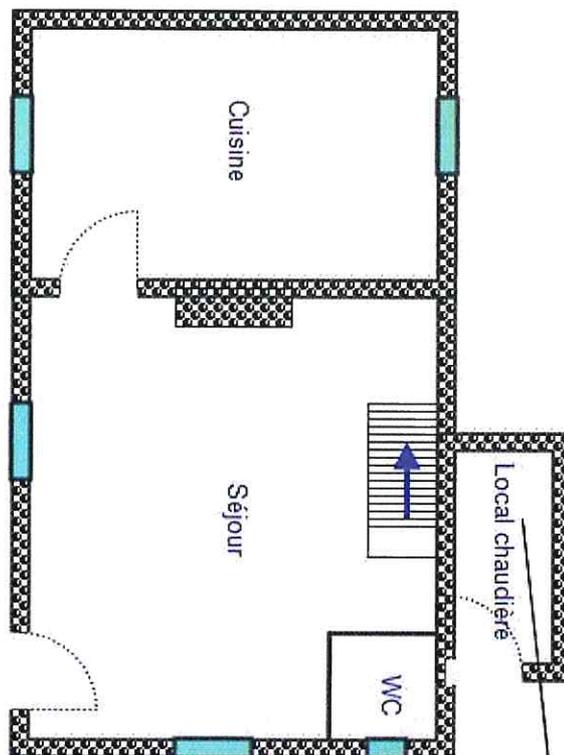
PLANCHE DE REPERAGE USUEL			
N° dossier :	1240_30.03.21_ SIGNET AJLANI		
N° planche :	2/4	Version : 0	Type : Croquis
Adresse de l'immeuble :	lieu dit la Hutière 14350 MONTCHAUVET		
Origine du plan :	EX'IM		Bâtiment - Niveau : Rez de Chaussée

**NON VISITE  
FERME A CLE**
