**Rapport de Mission de repérage
des matériaux et produits contenant de l'amiante à intégrer au
dossier technique amiante
N° 494DTA090316ILOTVII**

**RAPPORT DE REPERAGE AMIANTE
PARTIES COMMUNES ILOT VII (hors parties privatives)**

COPROPRIETE ILOT VII / RUE DE LA HAGUE

Adresse: COPROPRIETE ILOT VII/ RUE DE LA HAGUE PORT DEAUVILLE 14800 DEAUVILLE

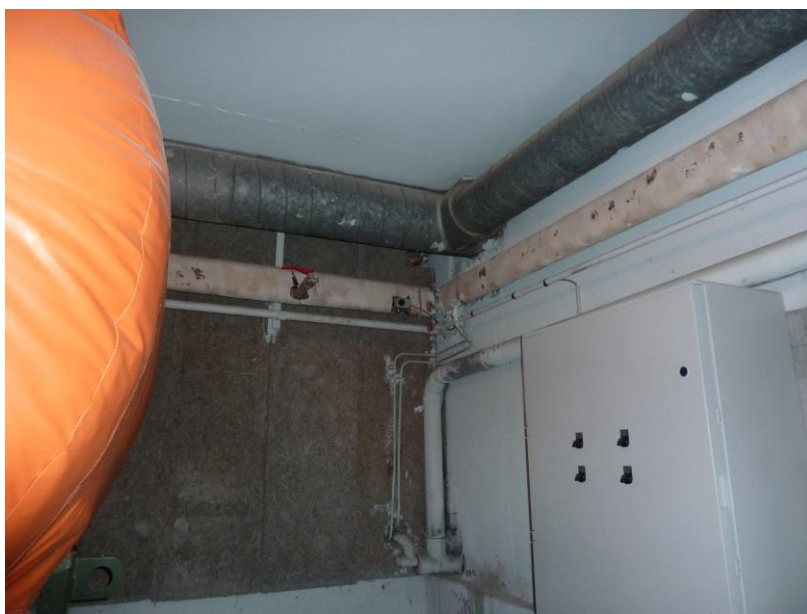
X1/ PRELEVEMENT CALORIFUGEAGE CHAUFFERIE LT 29

| | Composant de la construction | Partie du composant à vérifier ou à sonder | Localisation | Prélèvements | Résultats d'analyses | Evaluation de l'état de conservation | | | |
|--|---|--|---|---|---|---|---|---|---|
| | | Calorifugeage | X1/X2 | OUI | NEG | | | | |
