DOSSIER DE DIAGNOSTICS TECHNIQUES

Référence : 3481_12.06.24_FAFIN

Bien :	Appartement
Adresse :	20 place de l'Église 14260 LES MONTS D'AUNAY
Numéro de lot :	
Référence Cadastre :	AE - 244 et 246

Pré-Rapport de mission de repérage des matériaux et produits contenant de l'amiante à intégrer au dossier technique «amiante»

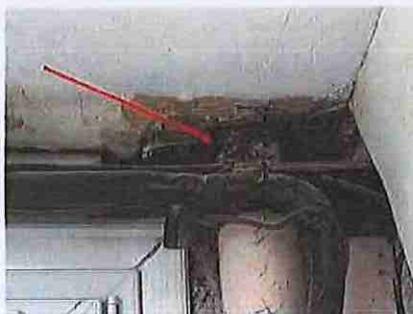
ELEMENT : Conduit de fluide

N° Local	Local	Etage	Elément	Zone	Matériau / Produit	Liste	Méthode	Etat de dégradation	Photo
4	Labo boulangerie	RDC	Conduit de fluide	C	Amiante ciment	B	Jugement personnel	Matériaux non dégradé	
11	Toiture Laboratoire	Ext	Plafond	Plafond	Tôles Ondulées	B	Jugement personnel	Matériaux non dégradé

Nom du client	Numéro de dossier	Pièce ou local
FAFIN	3481_12.06.24_FAFIN	RDC - Labo boulangerie
Matériau	Date de prélèvement	Nom de l'opérateur
Amiante ciment		COSSEC Christophe
Localisation		
Conduit de fluide - C		
Résultat amiante		
Présence d'amiante ()		
Résultat de la grille d'évaluation		
Evaluation périodique

EP - Evaluation périodique

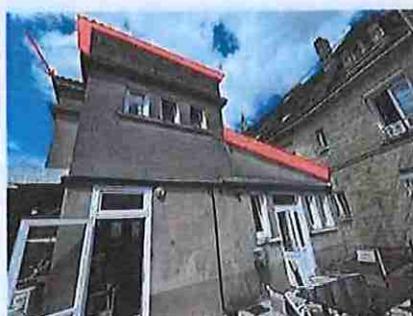
ELEMENT : Plafond

Nom du client	Numéro de dossier	Pièce ou local
FAFIN	3481_12.06.24_FAFIN	Ext - Toiture Laboratoire
Matériau	Date de prélèvement	Nom de l'opérateur
Tôles Ondulées		COSSEC Christophe
Localisation		
Plafond - Plafond		
Résultat amiante		
Présence d'amiante ()		
Résultat de la grille d'évaluation		
Evaluation périodique

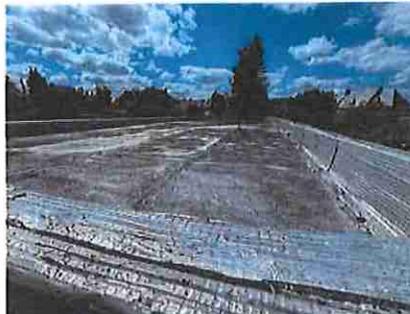
PRELEVEMENT : P001

Nom du client	Numéro de dossier	Pièce ou local
FAFIN	3481_12.06.24_FAFIN	Ext - Garage
Matériau	Date de prélèvement	Nom de l'opérateur
bardeaux bitumineux	24/06/2024	COSSEC Christophe
Localisation		
Couverture - Plafond		
Résultat amiante		
absence d'amiante

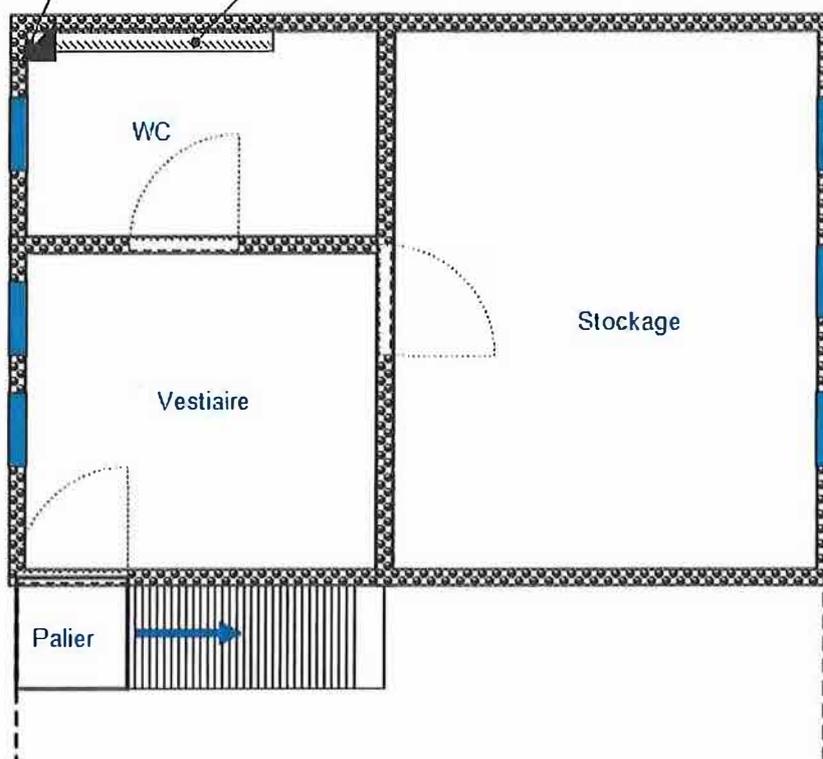
PLANCHE DE REPERAGE USUEL					
N° dossier :	3481_12.06.24_*			Adresse de l'immeuble :	20 place de l'Église 14260 LES MONTS D'AUNAY
N° planche :	2/3	Version :	0		
Origine du plan :	EX'IM			Bâtiment - Niveau :	Vestiaire

Coffrage vertical

Coffrage horizontal
au sol
