Le Rapport Officiel de Diagnostic

Synthèse Dossier de Diagnostic Technique

Réf. : DIA-DVDD01-2107-007

Propriétaire : Monsieur Serge CALET
Adresse du bien : chemin des sablons, le mesnil durand,
14140 LIVAROT PAYS D AUGE
Nature du bien : Maison individuelle
Localisation du bien : Sans objet
Numéro de lot : Sans objet
Date du permis de construire : Avant 1949
Date limite de validité : 05/01/2022
Référence client :

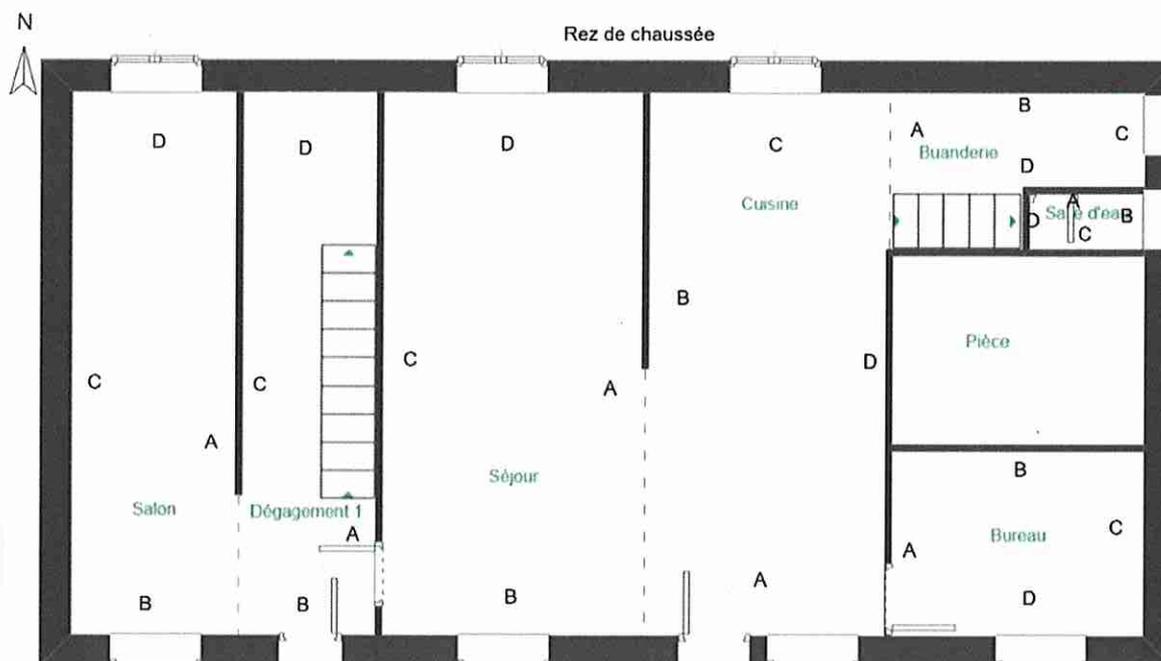
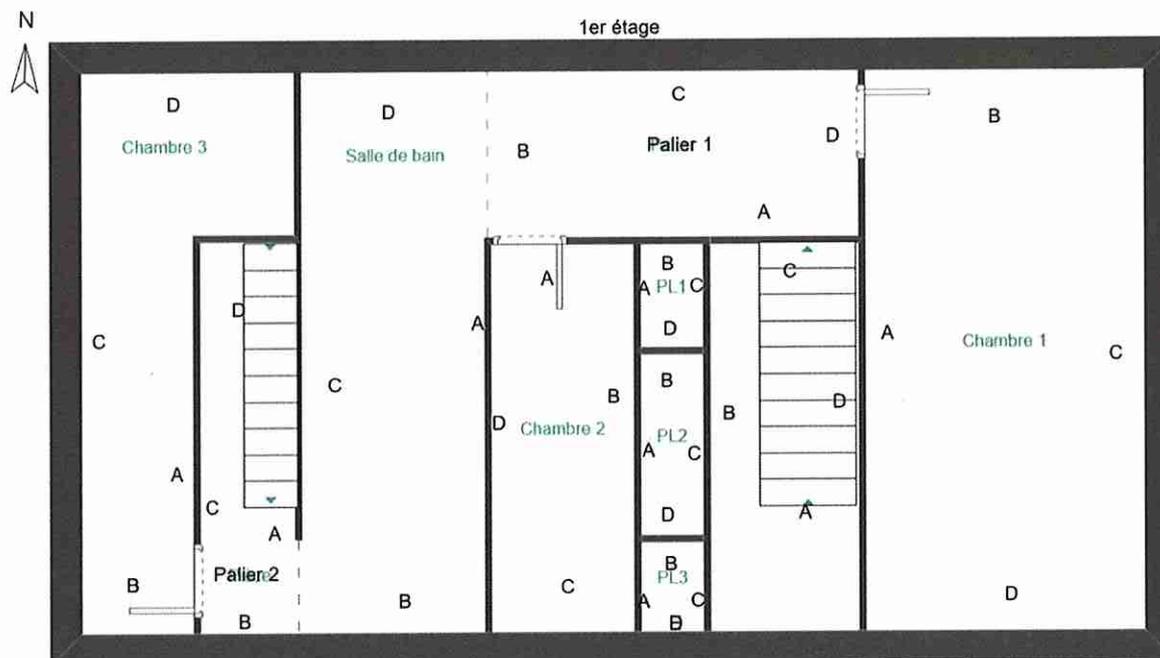
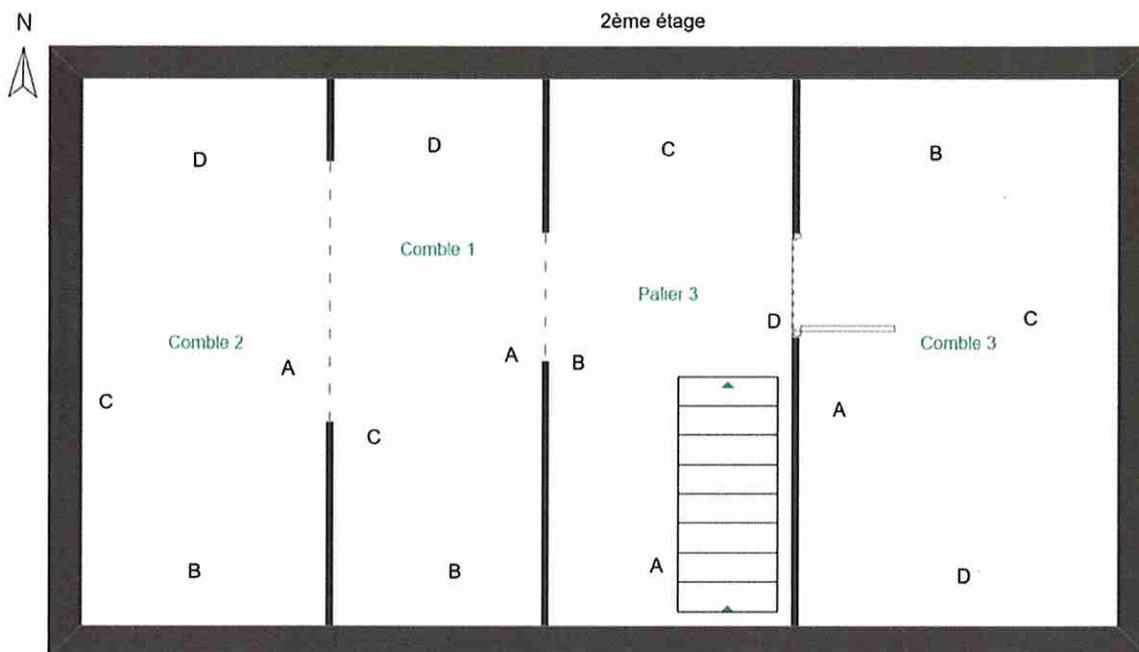
Réf : DIA-DVD01-2107-007	Planche 1		Planche de repérage technique
chemin des sablons, le mesnil durand, 14140 LIVAROT PAYS D AUGÉ	Indice A	Auteur : Monsieur Dimitri DOS SANTOS	Bat. A du plan de masse

Schéma du constat de risque d'exposition au plomb

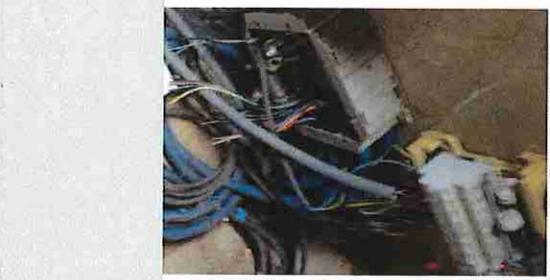
<p>conducteurs nus sur le tableau à l'étage</p>	<p>Un(des) conducteur(s) nu(s) et/ou une(des) partie(s) accessible(s) est(sont) alimenté(s) sous une tension > 25 V a.c. ou > 60 V d.c. ou est(sont) alimenté(s) par une source autre que TBTS. Des dispositifs de protection doivent être installés si des conducteurs électriques nus doivent rester accessibles.</p>	5

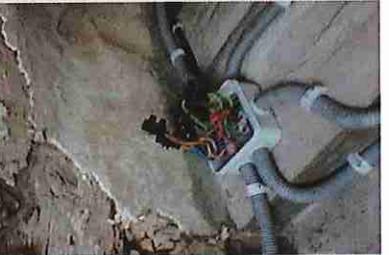
L'installation comporte du matériel électrique vétuste. Le matériel électrique ne doit pas être vétuste, en raison de l'usure, du vieillissement de leurs constituants, ...	6
Autres vérifications recommandées [informatives]	Dispositif à courant différentiel-résiduel à haute sensibilité ≤ 30 mA : Protection de l'ensemble de l'installation électrique

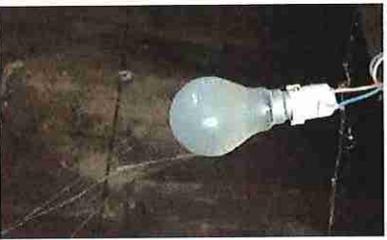
L'ensemble de l'installation n'est pas protégé par un ou plusieurs dispositif(s) différentiel(s) à haute sensibilité ≤ 30 mA	IC
