## Diagnostic de performance énergétique – logement (6.2)

N° : 0904022 (#ADEME 1914V2001680) Valable jusqu'au : 15/04/2029 Type de bâtiment : Maison individuelle Année de construction : < 1949 Surface habitable : 101 m <sup>2</sup> Adresse : 8 Bis rue des Cordeliers 14400 BAYEUX	Date de visite : 16/04/2019 Diagnosticteur : LECOMTE David <i>Le présent rapport est établi par une personne dont les compétences sont certifiées par: Bureau Veritas Certification, 60 av du Général de Gaulle 92046 Paris la Défense</i> Signature :
Propriétaire : Nom : Mr** Adresse : 339 rue saint Jean 75003 PARIS	Propriétaire des installations communes (s'il y a lieu) : Nom : Non applicable Adresse :

Rapport N°0904022A.  
Date du repérage : 16/04/2019

## Rapport de mission de repérage des matériaux et produits contenant de l'amiante pour l'établissement du constat établi à l'occasion de la vente d'un immeuble bâti (Liste A & B)

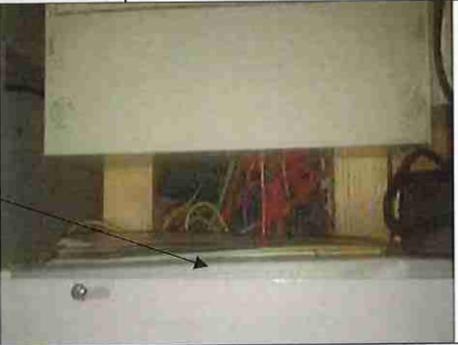
N° Article (1)	Libellé des anomalies	N° Article (2)	Libellé des mesures compensatoires (3) correctement mises en œuvre
B.8.3 e	Au moins un conducteur isolé n'est pas placé sur toute sa longueur dans un conduit, une goulotte, une plinthe (sous le tableau électrique)
