Le Rapport Officiel de Diagnostic

Notre référence : DIA-DVDD01-2303-005

534 chemin de la foret
14600 PENNEDEPIE
Maison individuelle

Synthèse Dossier de Diagnostic Technique

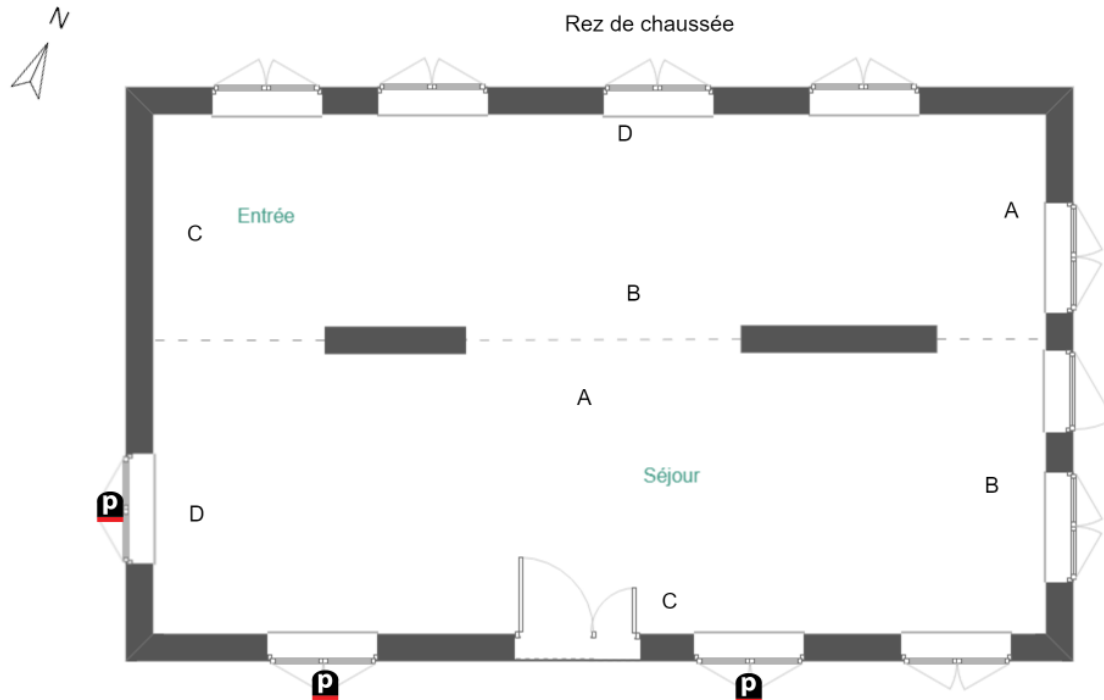
Réf : DIA-DVDD01-2303-005	Planche 1		Planche de repérage technique
534 chemin de la forêt, 14600 PENNEDEPIE	Indice A	Auteur : Monsieur Dimitri DOS SANTOS	Bat. A du plan de masse

Présence de plomb dégradé

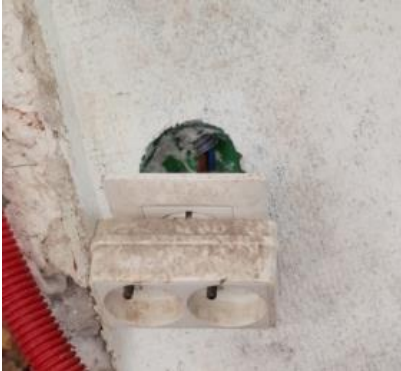
<p>L'enveloppe du matériel est manquante ou détériorée.</p> <p>Les protections électriques doivent être entières et non dégradées pour que les occupants soient en sécurité à tout instant.</p>	<p>5</p>

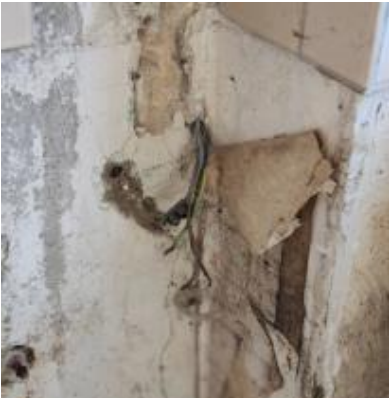
<p>Matériels présentant des risques de contact direct avec des éléments sous tension</p>	<p>Mise en œuvre</p>	<p>dominos</p>

<p>L'installation électrique comporte une(des) connexion(s) avec une(des) partie(s) active(s) nue(s) sous tension accessible. Les parties conductrices des éléments électriques doivent être inaccessibles pour que les occupants soient en sécurité à tout instant.</p>	<p>5</p>
<p>Autres vérifications recommandées (informatives)</p>	<p>Dispositif à courant différentiel-résiduel à haute sensibilité ≤ 30 mA : Protection de l'ensemble de l'installation électrique</p>		<p>L'ensemble de l'installation n'est pas protégé par un ou plusieurs dispositif(s) différentiel(s) à haute sensibilité ≤ 30mA</p>	<p>IC</p>
