DOSSIER DE DIAGNOSTICS TECHNIQUES

DOCUMENT UNIQUE

N° de dossier : 230073-1-* Date de commande : 04/04/2023

12 RUE VICTOR HUGO
1er Etage
14100 LISIEUX

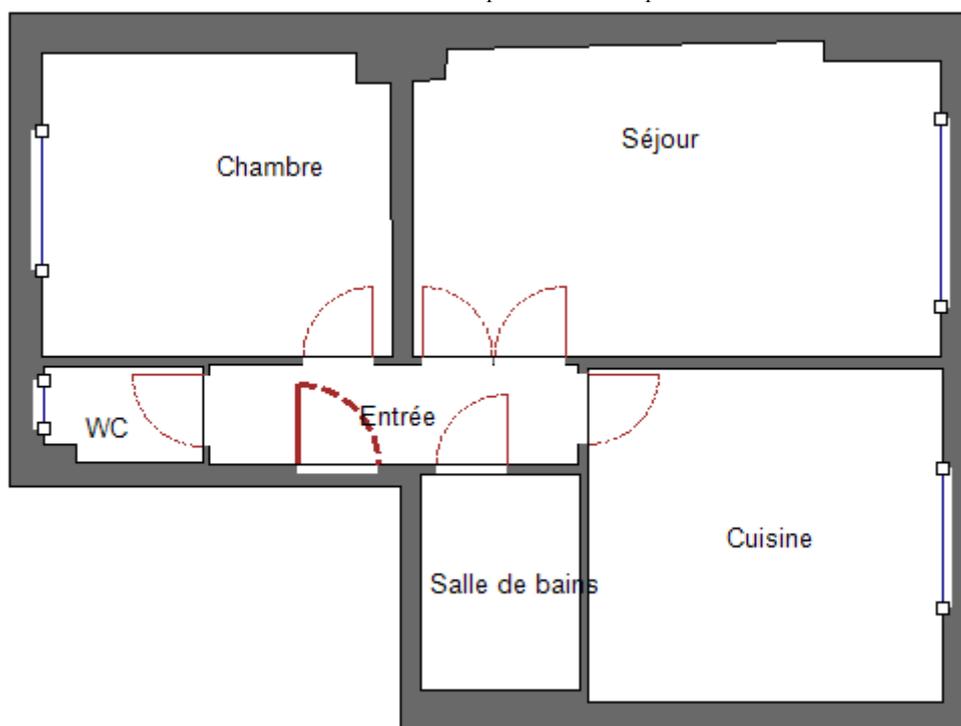
(1 croquis par étage)

(Les croquis présentés n'ont aucun caractère contractuel et ne sont pas cotés. Ils ne peuvent en aucun cas être utilisés en tant que plans).

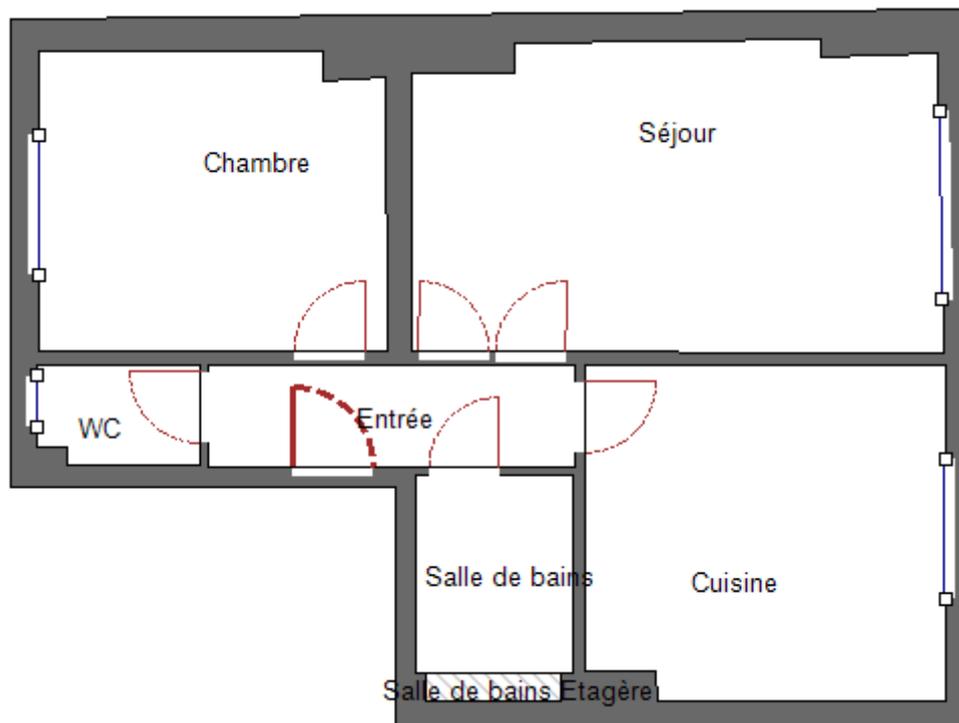
(1 croquis par étage)

(Les croquis présentés n'ont aucun caractère contractuel et ne sont pas cotés. Ils ne peuvent en aucun cas être utilisés en tant que plans).
