Dossier : 250122 [REDACTED]
M. BOCAGE Fabrice
15 RUE DES CHAMPS
14290 ORBEC

Objet : DIAGNOSTICS
Certificat de mesurage
Constat amiante avant-vente (Listes A et B)
Constat des risques d'exposition au plomb (Crep)
Diagnostic de performance énergétique
Etat de l'installation électrique FD C16-600
Etat des Risques et Pollutions
Audit Energétique

DOSSIER DE DIAGNOSTICS TECHNIQUES

N° de dossier : 250122BOCAGE Date de commande : 22/05/2025 Date de RDV : 22/05/2025

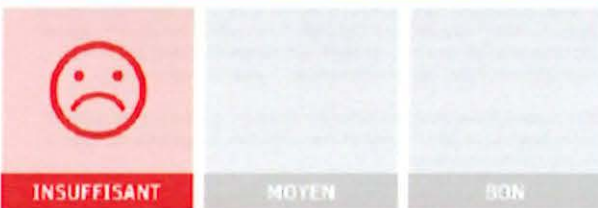
Confort d'été (hors climatisation)*

Les caractéristiques de votre logement améliorant le confort d'été :

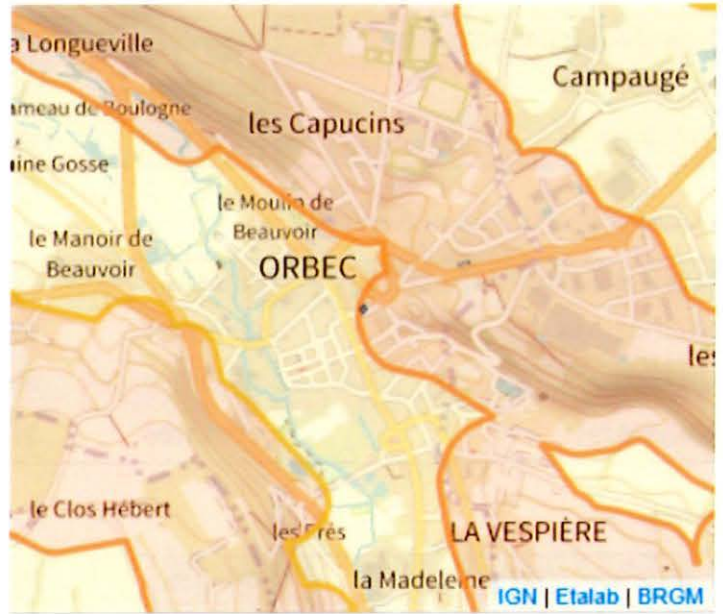
Exposition moyenne : La probabilité de survenue d'un sinistre est moyenne, l'intensité attendue étant modérée. Les constructions, notamment les maisons individuelles, doivent être réalisées en suivant des prescriptions constructives ad hoc. Pour plus de détails :
