**PROCES VERBAL DE DESCRIPTION**

*Dossier 181 842*

Me suis transportée ce jour à 09 heures 13, Commune de Lisieux (14100) - 96 boulevard Herbert Fournet, sur la parcelle cadastrée sur ladite commune Section AW N° 165, ainsi qu'elle figure sur le plan annexé au présent procès-verbal, et là étant, j'ai procédé au descriptif de l'immeuble comme suit :

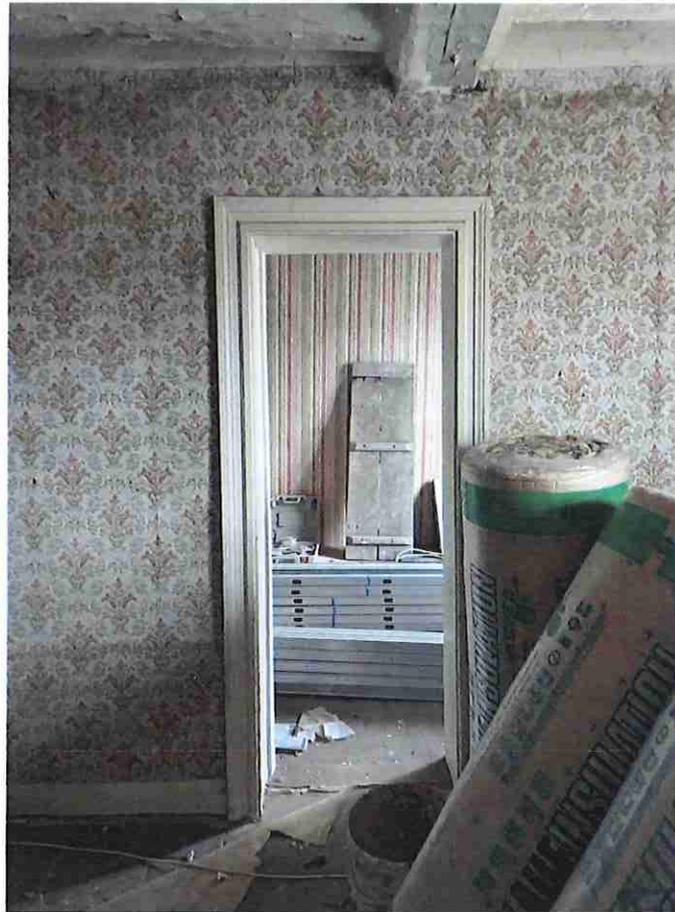
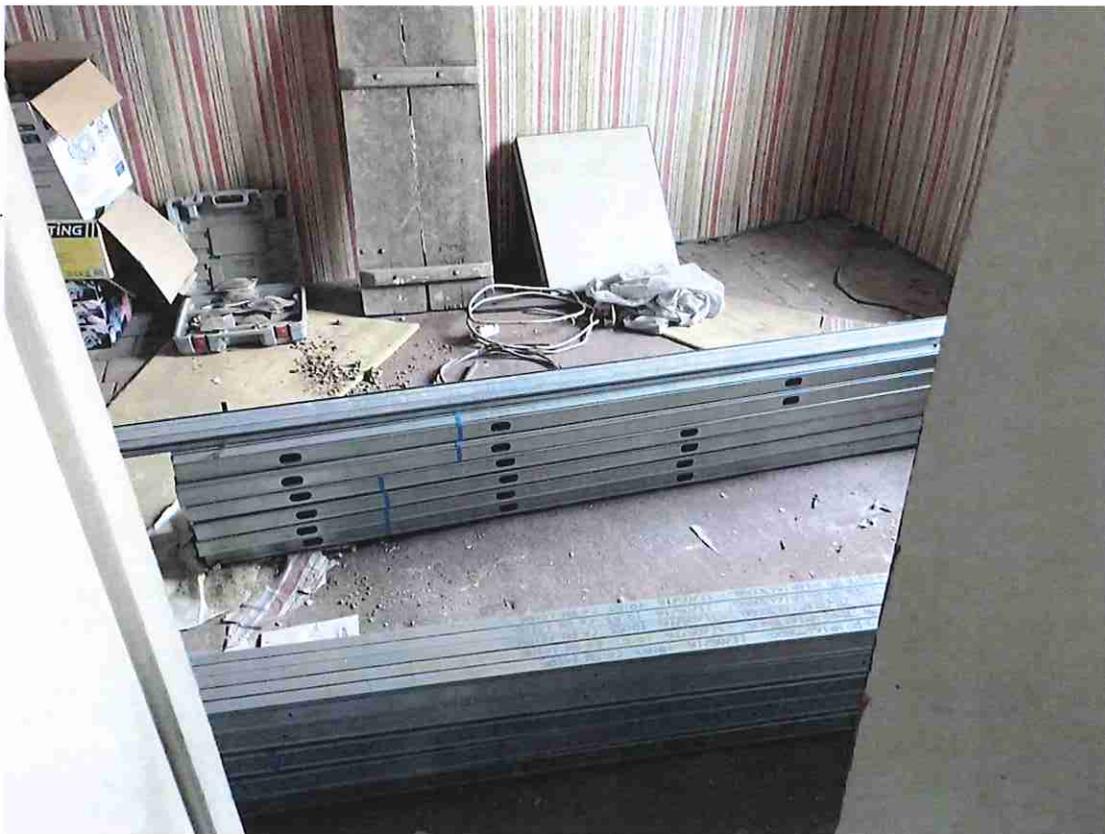
### CHAMBRE DE GAUCHE

De la moquette ancienne semble recouvrir des tomettes au sol.

Les murs sont recouverts de papier peint ancien. A un endroit, des briques sont apparentes en dessous.

Les poutres sont apparentes en plafond.

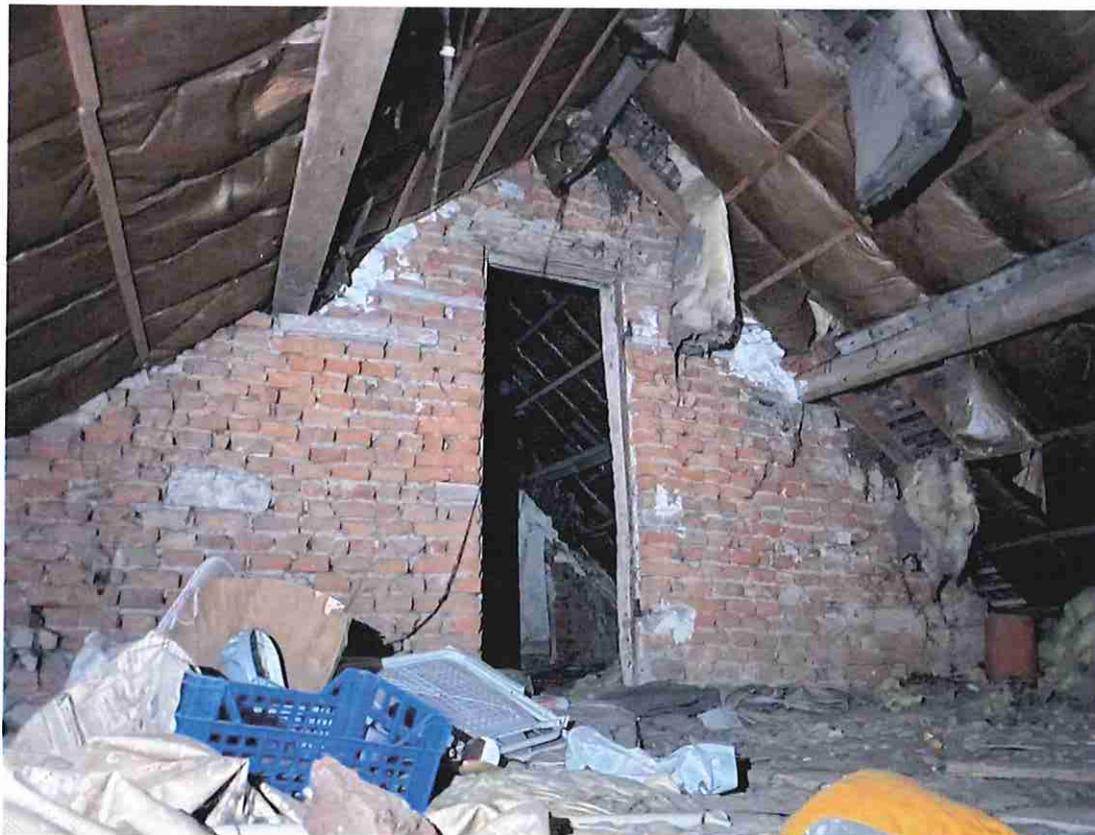
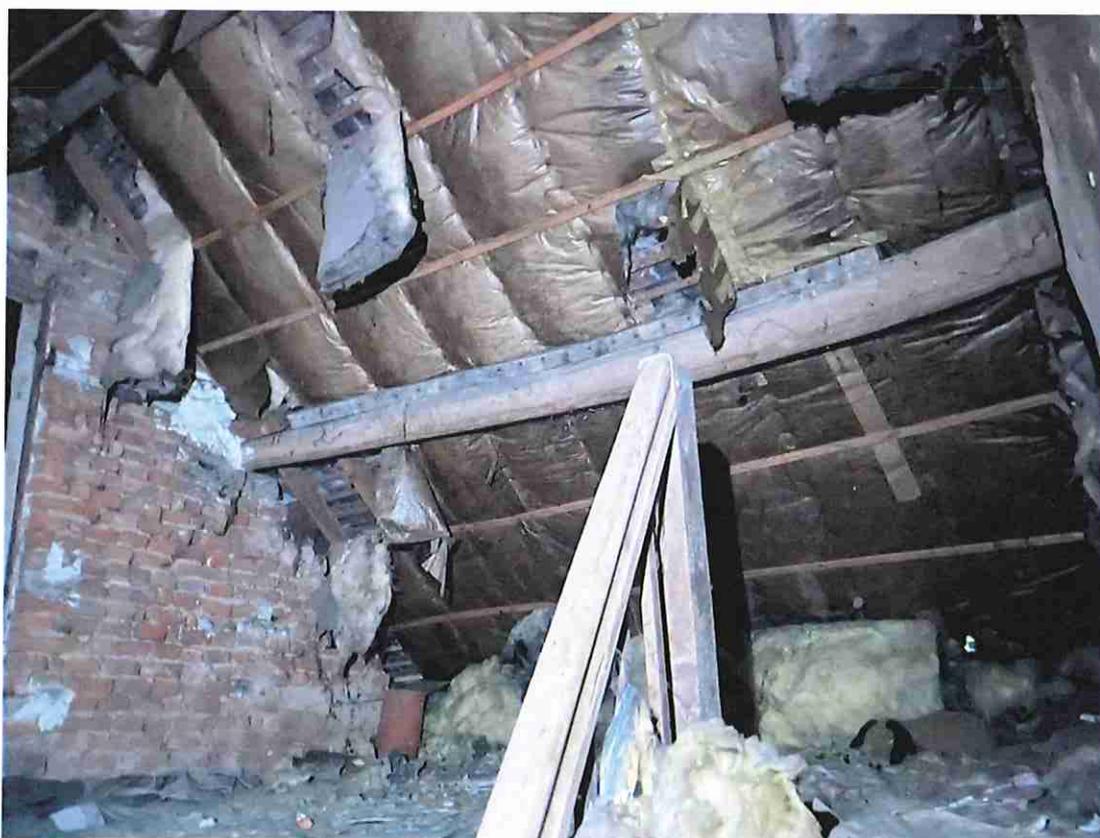
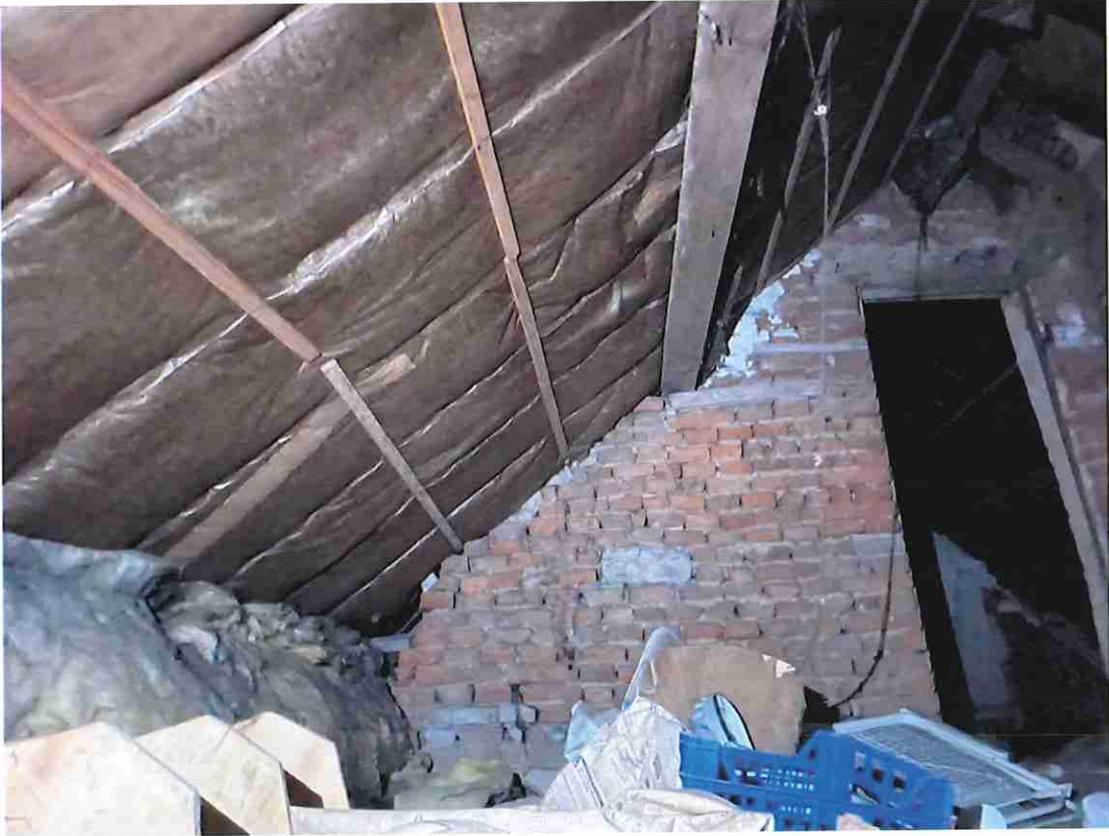
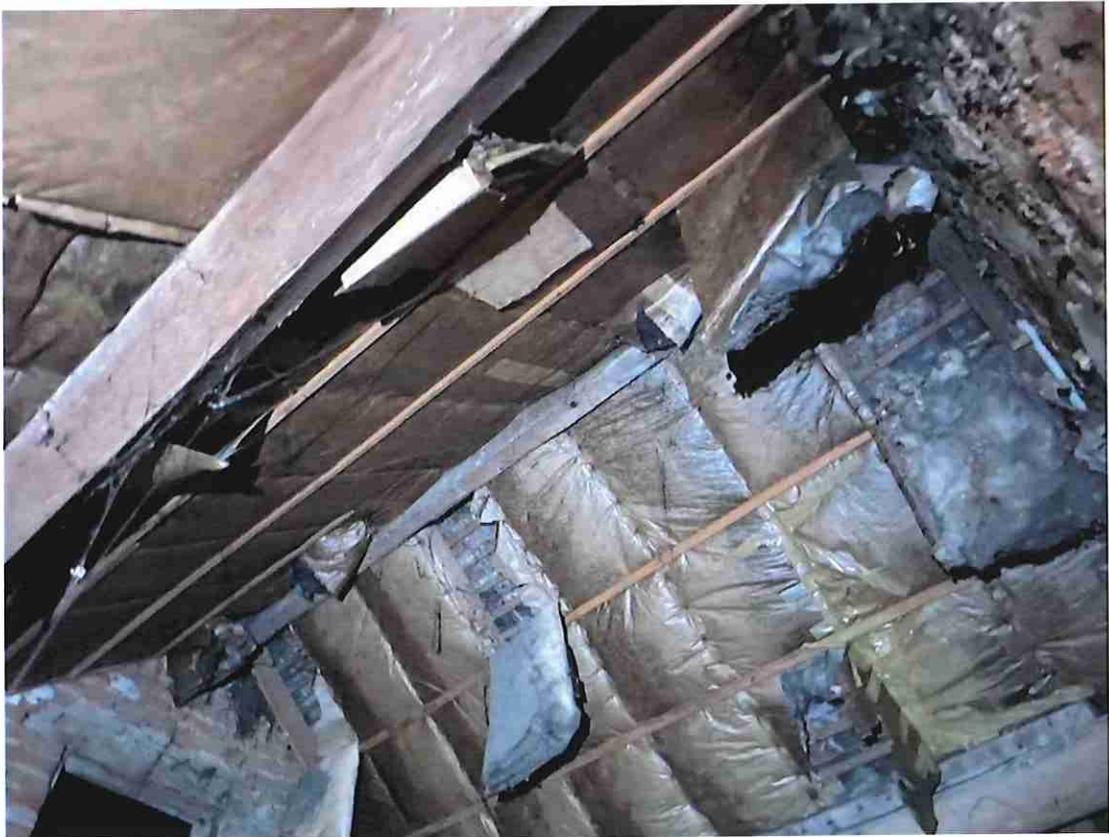
Les lieux n'étant pas sécurisé avec certitude, j'effectue des clichés photographiques depuis l'escalier.

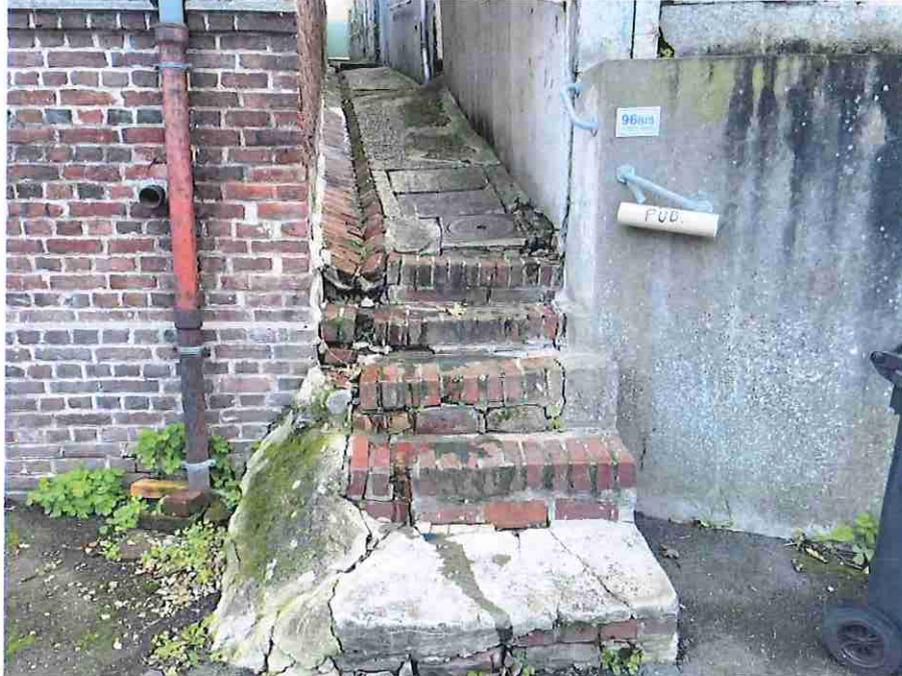
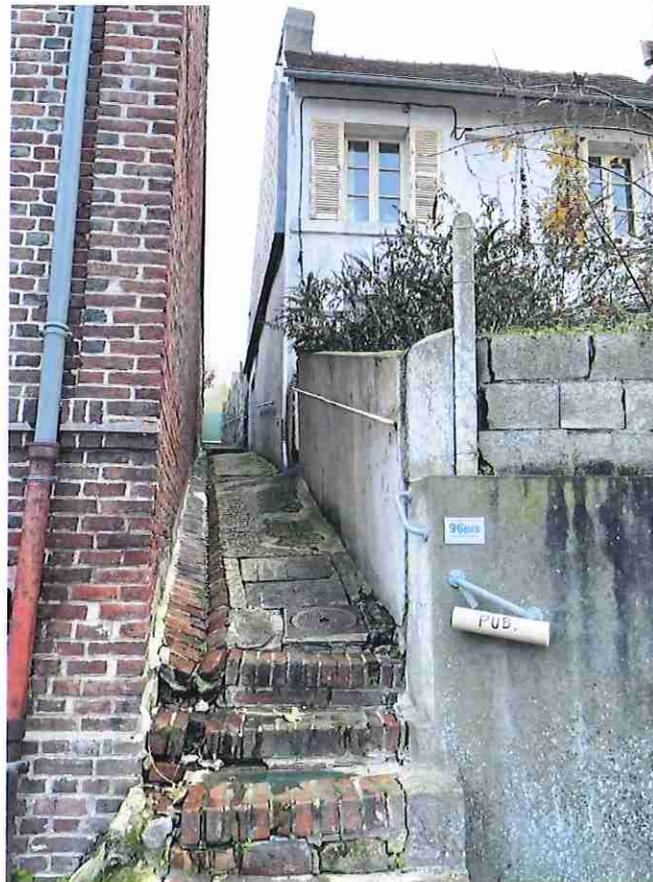
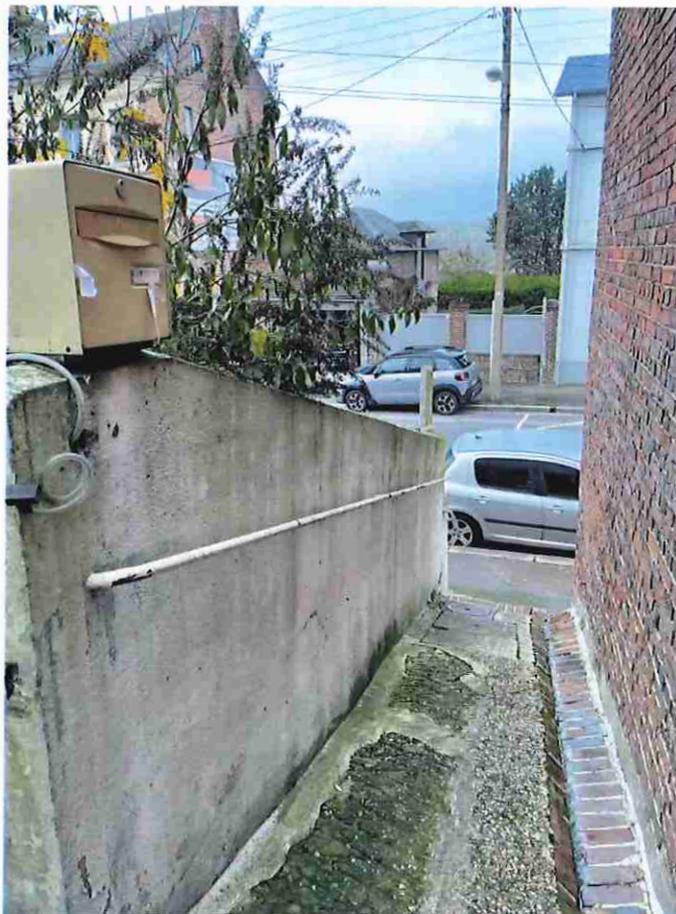
### ACCES RUE

Pour accéder au bien, il est nécessaire d'emprunter depuis la voie publique un petit escalier en briques en mauvais état. Le passage est ensuite en pente.

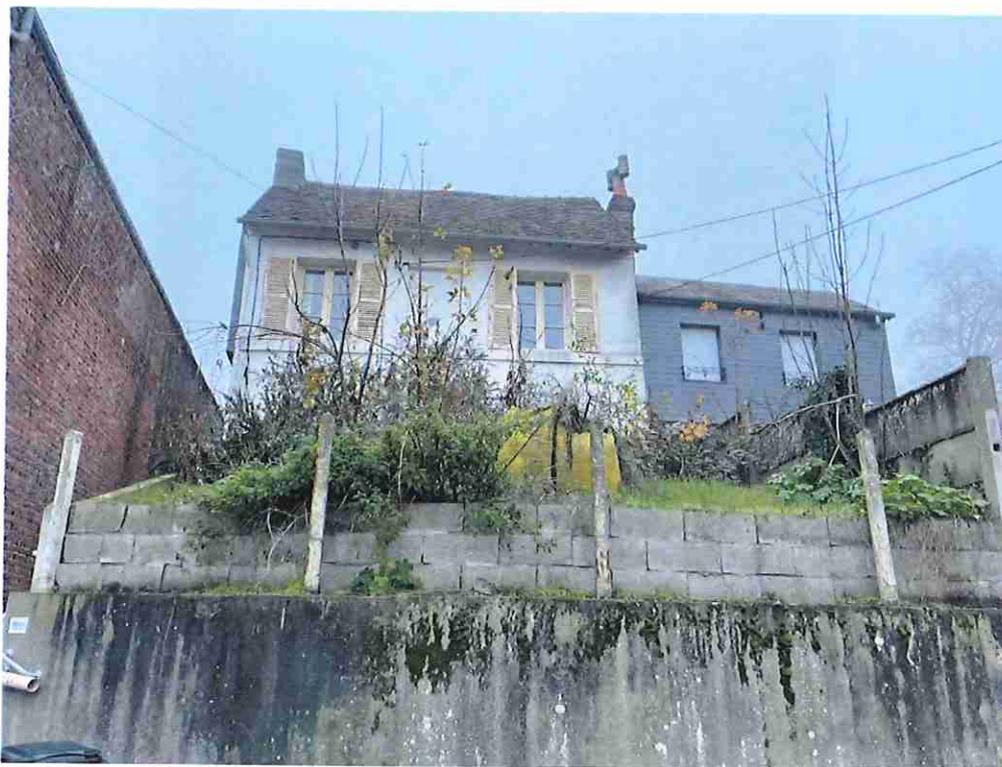
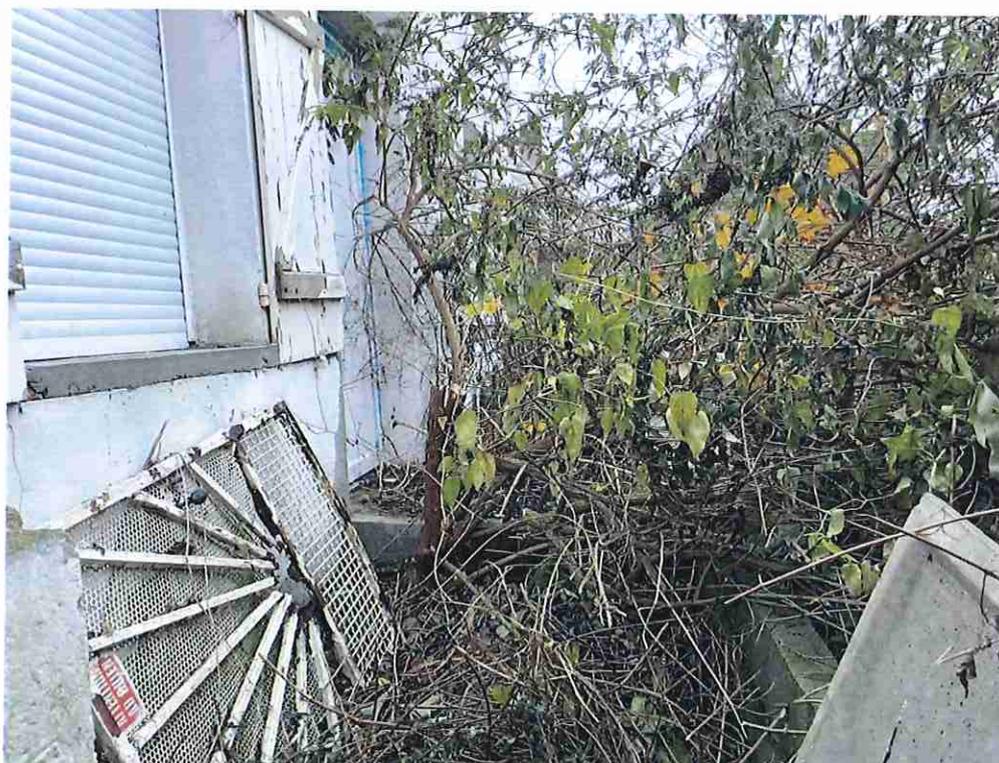
L'accès au bien s'effectue depuis le passage dépourvu de tout portillon. Un portillon déposé en mauvais état est présent dans la cour avant. Un arbuste a poussé devant l'entrée, étant précisé que des branches étaient coupées à notre arrivée.

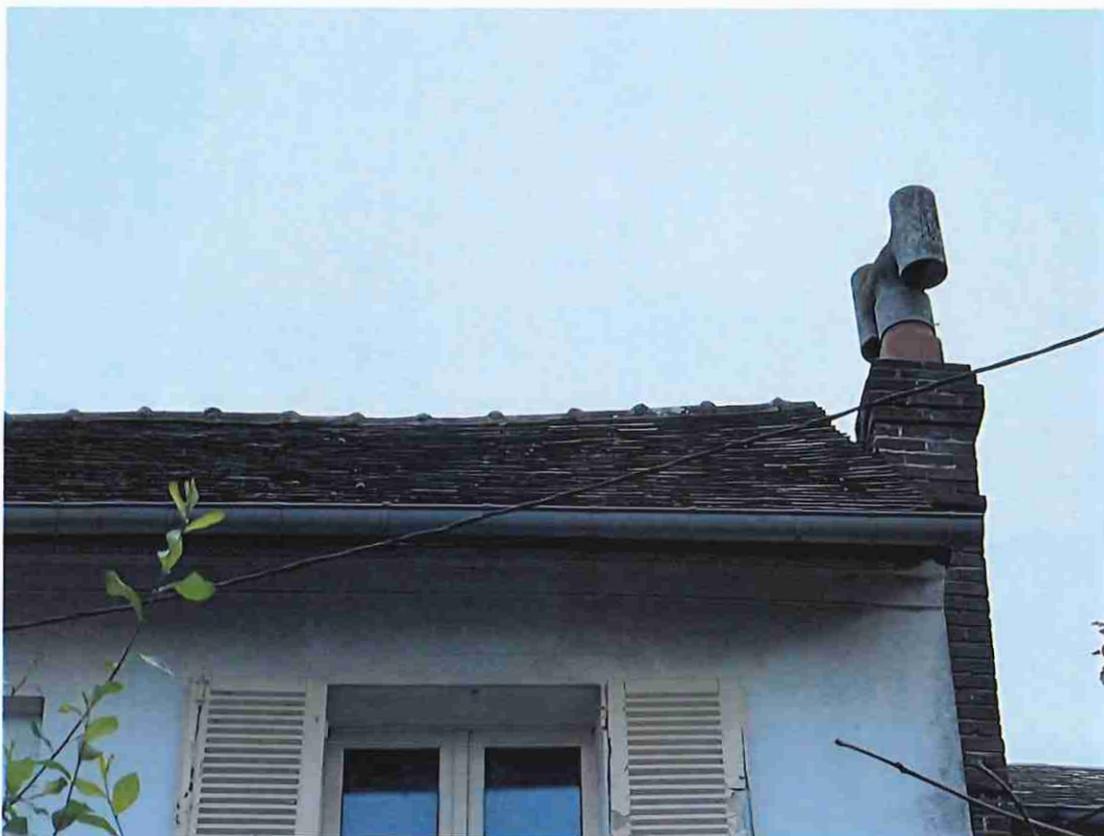
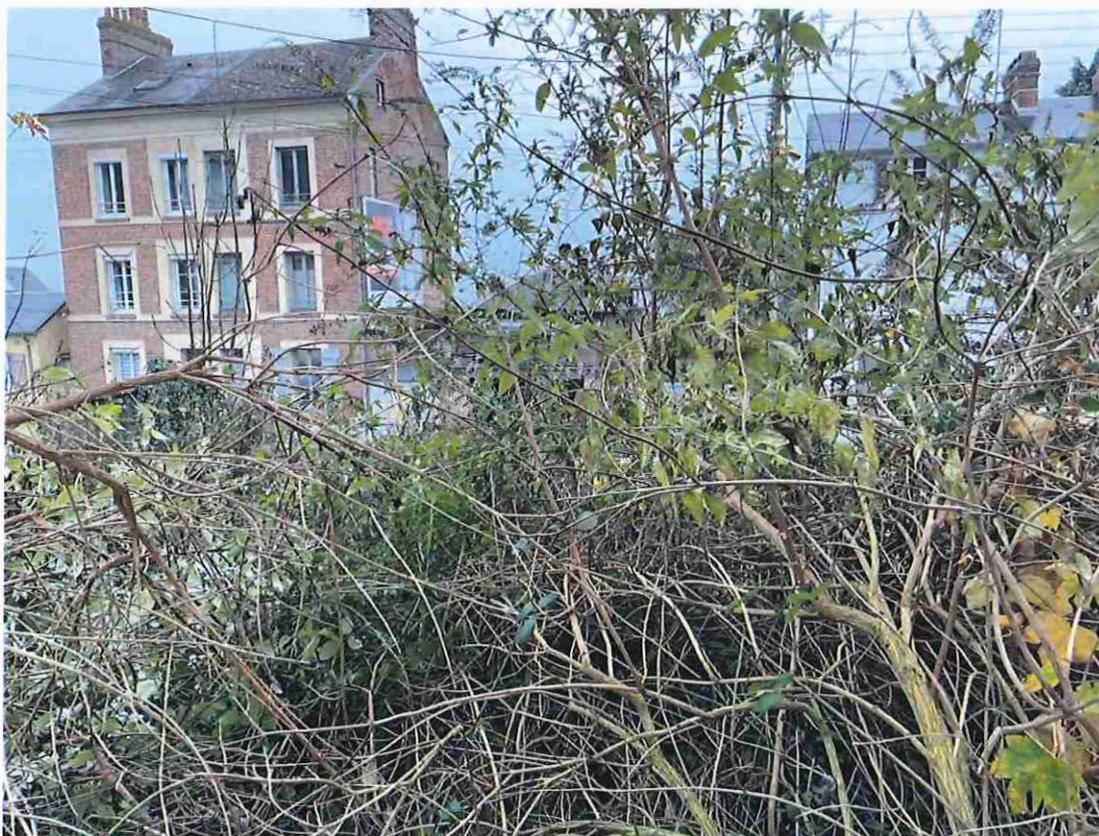
Le jardin est particulièrement encombré.

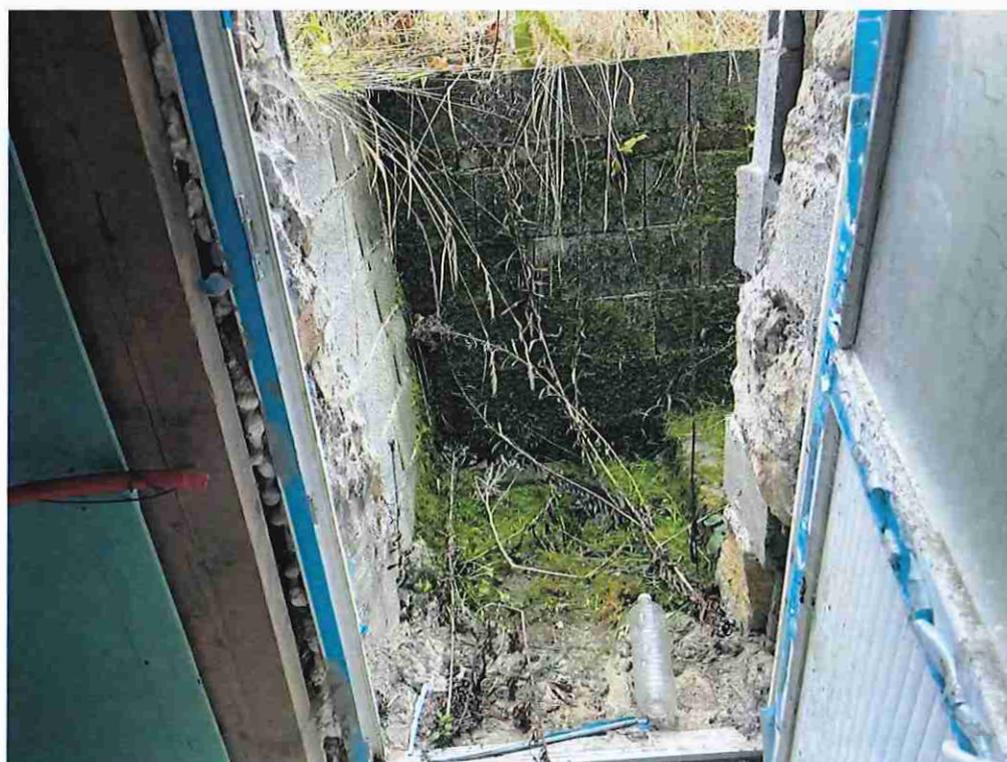
## COUR ARRIERE

Le jardin se trouve plus en hauteur, il est nécessaire d'emprunter un petit escalier complètement recouvert de mousse.

Le jardin n'est pas entretenu.
